**MODIFICACION PUNTUAL DE LAS NORMAS  
URBANISTICAS MUNICIPALES**

**PROTECCION DEL  
CONJUNTO HISTORICO**

**GUISANDO (AVILA)**

**CATALOGO DE BIENES A  
PROTEGER**

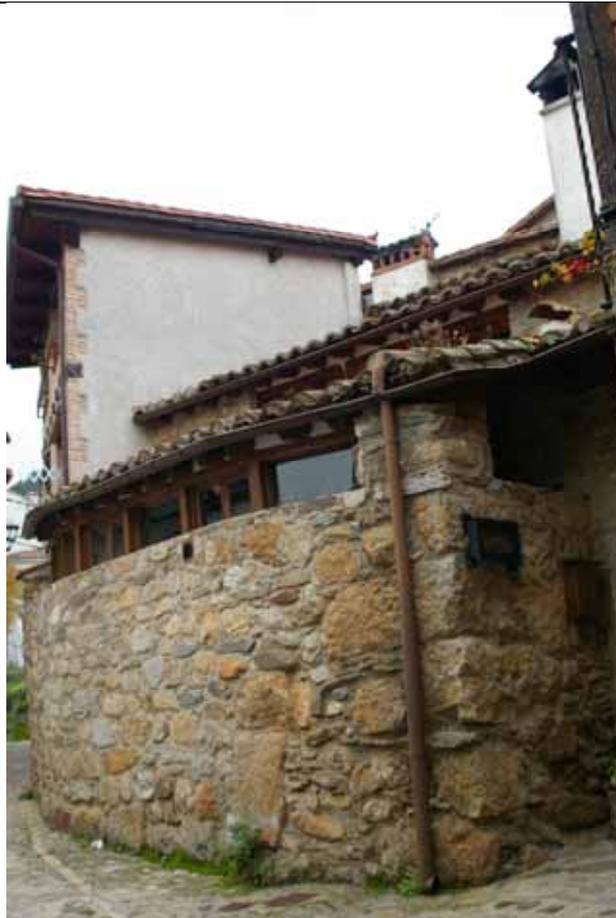
Nivel de Protección AMBIENTAL CON REFORMA INTERIOR		Nº <b>CAT-12</b>
Situación CALLE LA MAJADILLA 24	Ref. Catastral 80486-27	Descripción VIVIENDA TRADICIONAL

Cuerpo de una planta y bajo cubierta unido al edificio principal ( catalogo 13), unido por un zaguán con puerta en arco.

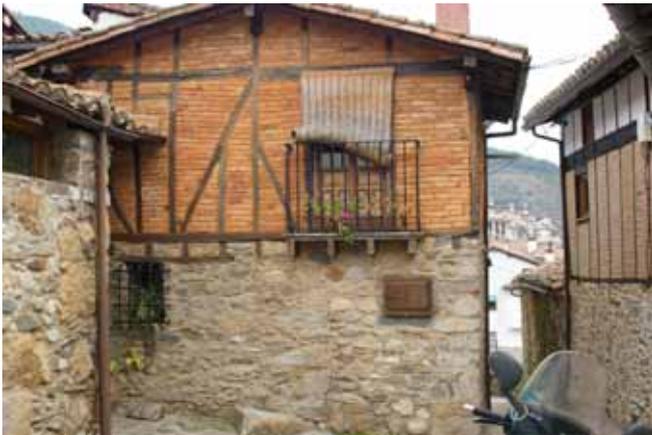
Nivel de Protección AMBIENTAL CON REFORMA INTERIOR		Nº <b>CAT-13</b>
Situación CALLE LA MAJADILLA 24	Ref. Catastral 80486-27	Descripción VIVIENDA TRADICIONAL

Edificación tradicional de vivienda unifamiliar en dos plantas

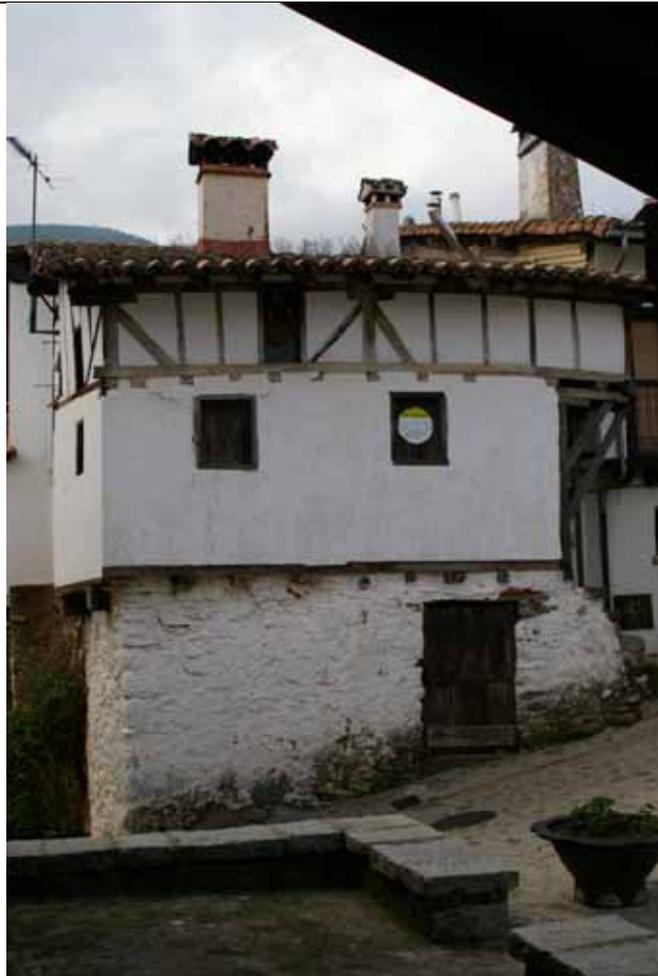
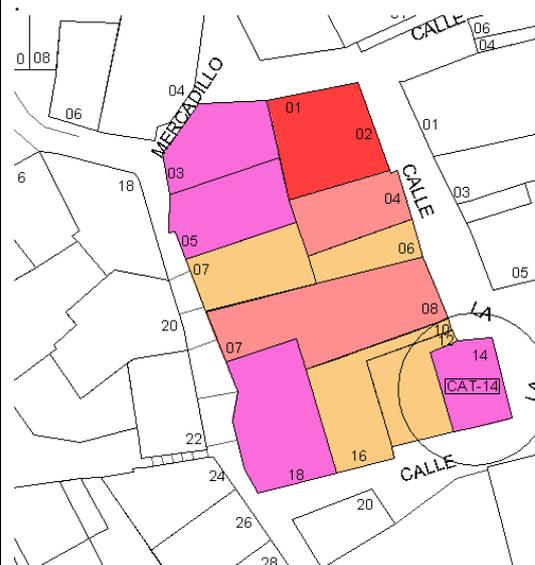
Nivel de Protección AMBIENTAL CON ACOND. DE ELEMENTOS TIPOLOGICOS		Nº <b>CAT-14</b>
Situación CALLE DE LA IGLESIA 14	Ref. Catastral 80480-06	Descripción VIVIENDA TRADICIONAL

Deficiente, presentado desplomes en el sobrado, seguramente por movimientos en la cubierta. El voladizo del sobrado en la esquina derecha exige una pronta consolidación.

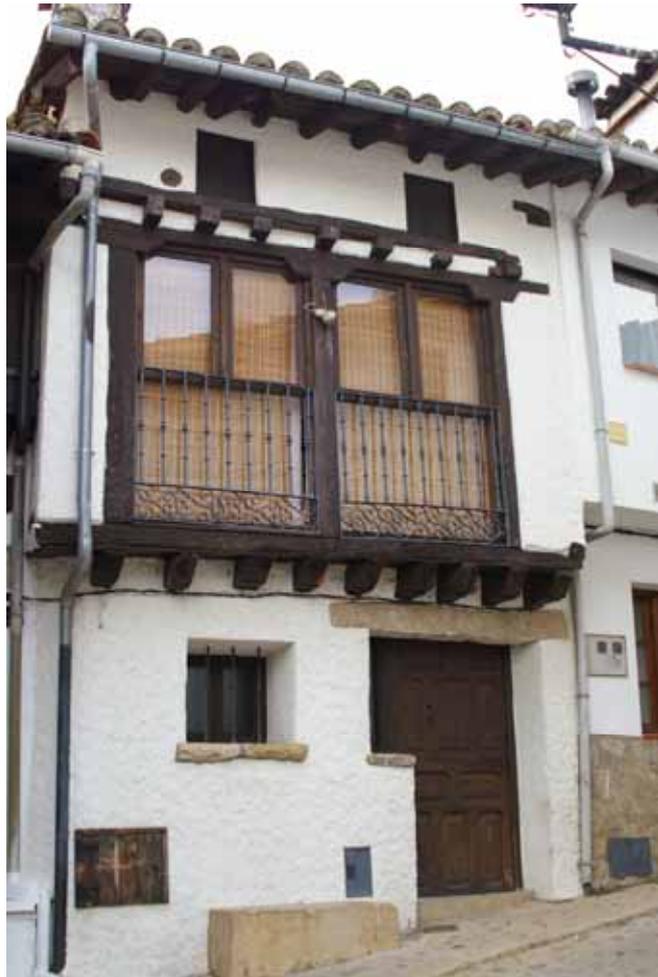
Nivel de Protección AMBIENTAL CON REFORMA INTERIOR		Nº <b>CAT-15a</b>
Situación CALLE LA IGLESIA 8	Ref. Catastral 80480-05	Descripción VIVIENDA TRADICIONAL

Edificio con balcón acristalado.  
En el catalogo anterior esta vivienda se incluía en un mismo número con la 15b. y la galería no estaba rehabilitada, con un solo balcón y ventana.

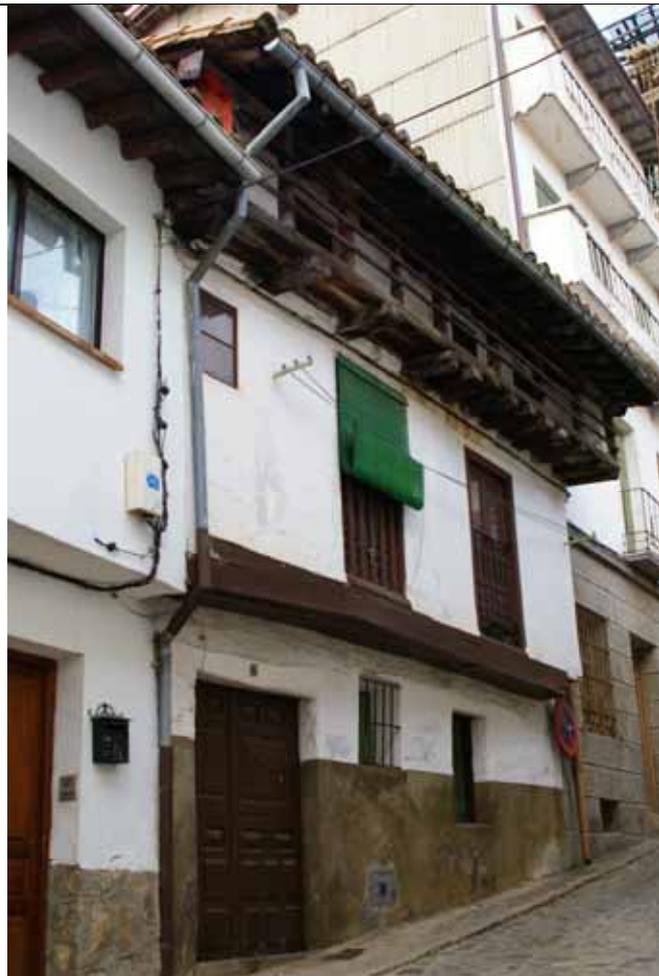
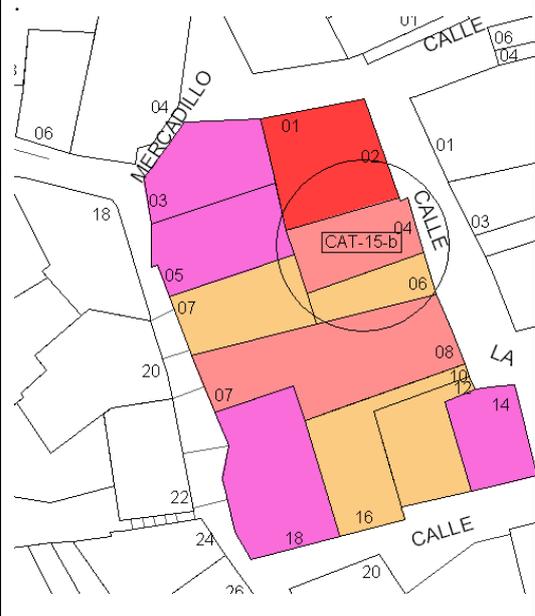
Nivel de Protección AMBIENTAL CON REFORMA INTERIOR		Nº <b>CAT-15-b</b>
Situación CALLE DE LA IGLESIA 4	Ref. Catastral 80480-02	Descripción VIVIENDA TRADICIONAL

Se mantiene con las mismas características del anterior Catálogo.  
Revoco de planta baja deteriorado por la humedad.

B.- Obras de rehabilitación de interiores hasta la renovación total (excepto elementos estructurales de valor), artículo 17

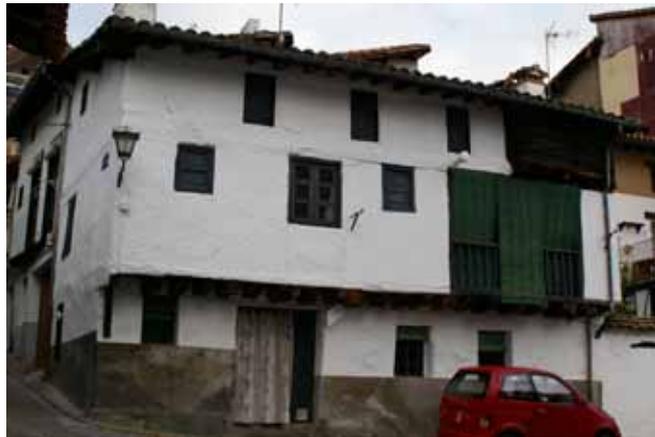
Nivel de Protección AMBIENTAL CON ACOND DE ELEMENTOS TIPOLOGICOS		Nº <b>CAT-16</b>
Situación CALLE IGLESIA 5	Ref. Catastral 80483-09	Descripción VIVIENDA TRADICIONAL

Edificio de tres plantas que destaca por su amplia fachada a la plaza de la Iglesia.

Se mantiene con las mismas características del anterior Catálogo.  
Revoco de planta baja deteriorado por la humedad Carpintería exterior

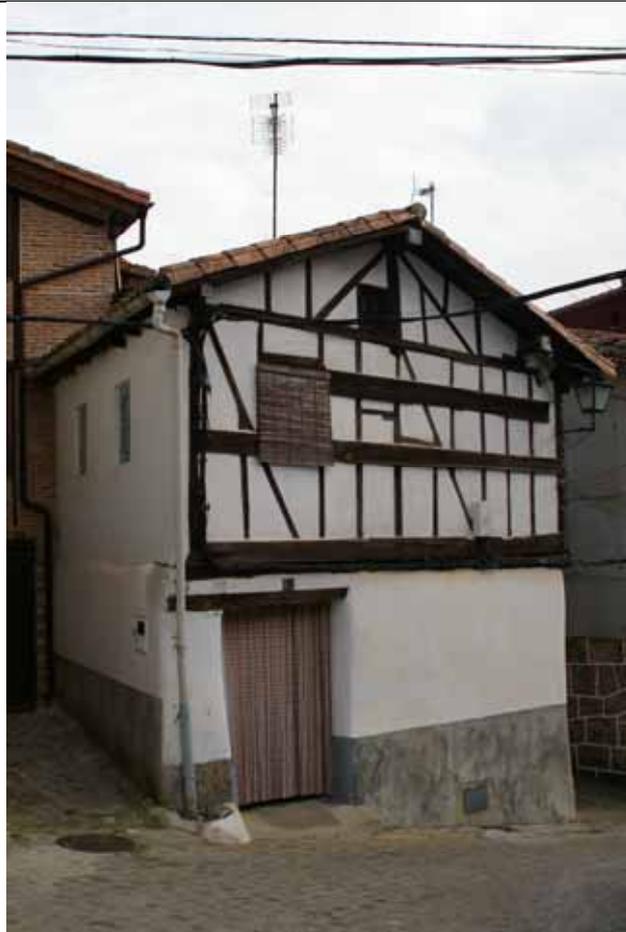
Nivel de Protección AMBIENTAL CON REFORMA INTERIOR		Nº <b>CAT-17</b>
Situación CALLE DE LA IGLESIA 15	Ref. Catastral 81486-15	Descripción VIVIENDA TRADICIONAL

**DESCRIPCION**  
Edificio con hastial a fachada principal, bastante extraño en Guisando.

**TIPOLOGIA**  
Entramado de madera sin vuelos con la estructura de madera resaltada en las 3 plantas.

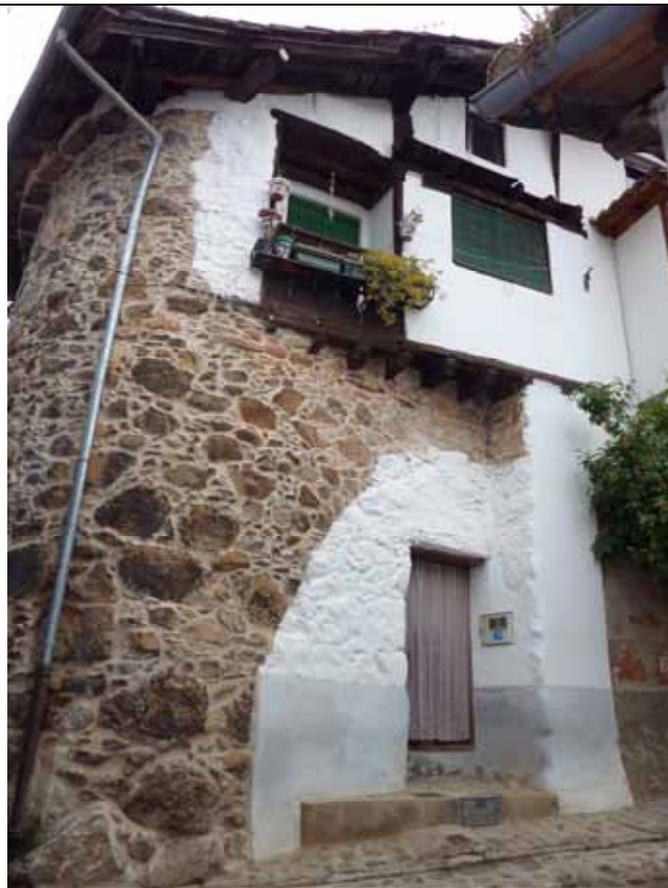
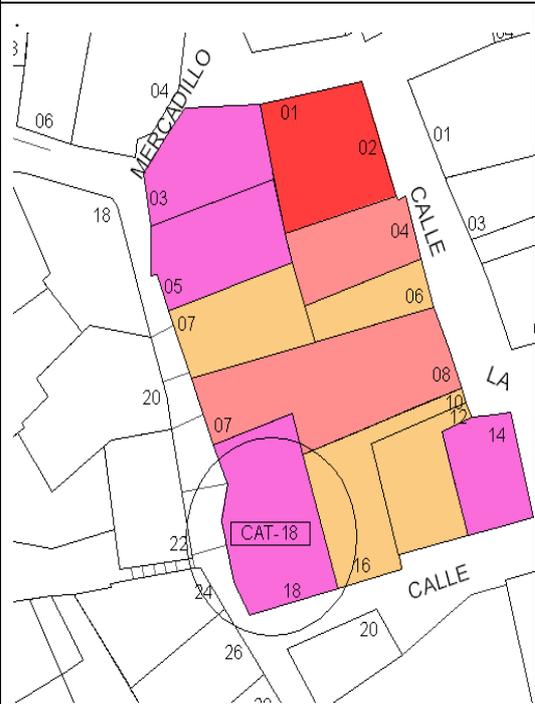
Nivel de Protección AMBIENTAL CON ACOND. DE ELEMENTOS TIPOLOGICOS		Nº <b>CAT-18</b>
Situación CALLE LA IGLESIA 18	Ref. Catastral 80480-09	Descripción VIVIENDA TRADICIONAL

Exteriormente buena. Algo deteriorada la planta segunda con desplomes del cuajado.

- A.- Conservación o restauración de los elementos singulares, con posible dotación a la planta baja de huecos de iluminación.
- B.- Conservación del aspecto exterior ( Fachadas y cubiertas), y mantenimiento de volúmenes de la época de la construcción principal.
- C.- Obras de rehabilitación interiores hasta la renovación total (excepto elementos estructurales de valor), artículo 17 de las Normas

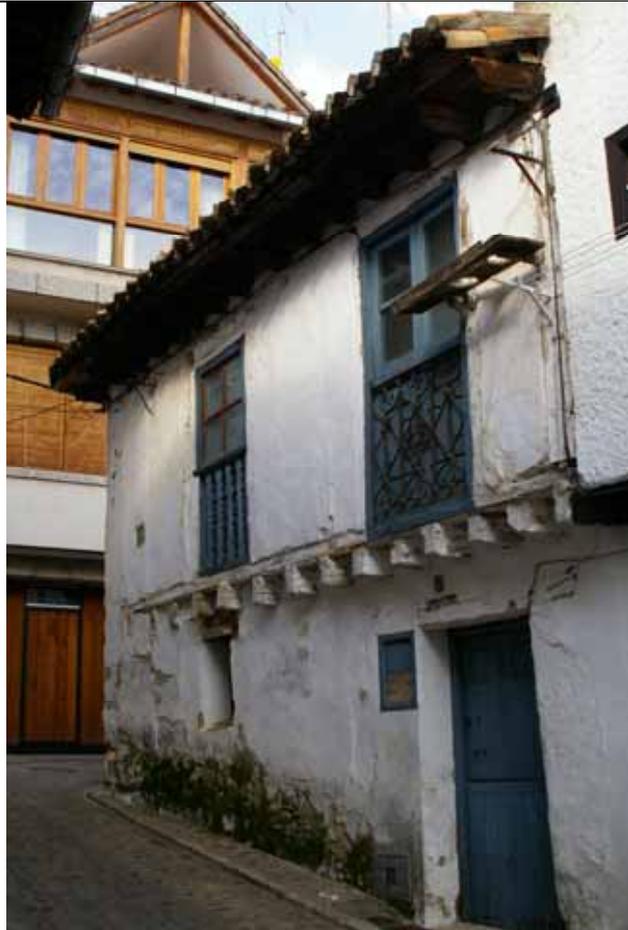
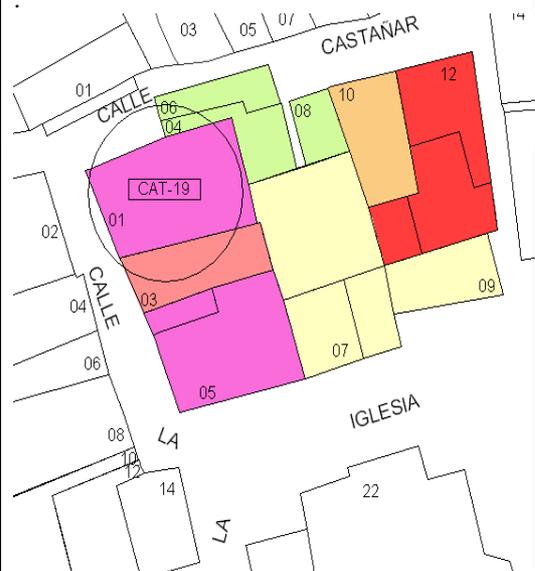
Nivel de Protección AMBIENTAL CON ACOND. DE ELEMENTOS TIPOLOGICOS		Nº <b>CAT-19</b>
Situación CALLE DE LA IGLESIA 1	Ref. Catastral 80483-11	Descripción VIVIENDA TRADICIONAL

**DESCRIPCION**  
Edificación tradicional de dos plantas con p.baja de poca altura.  
Ya se ha eliminado el adosado delantero señalado en la ficha del catalogo anterior.

**ESTADOS DE CONSERVACION**  
Deteriorado que requiere una mejora de la salubridad en la planta baja .

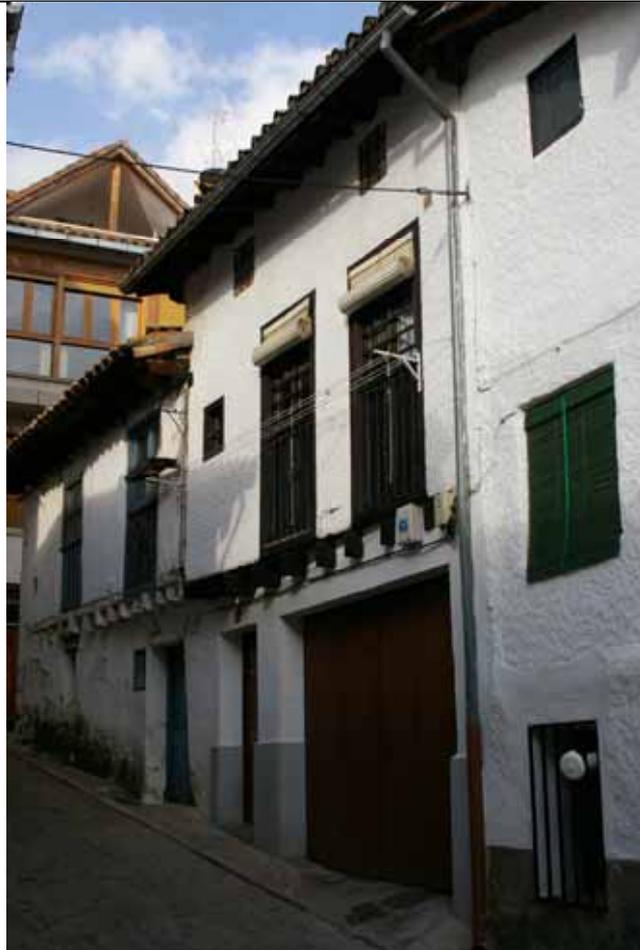
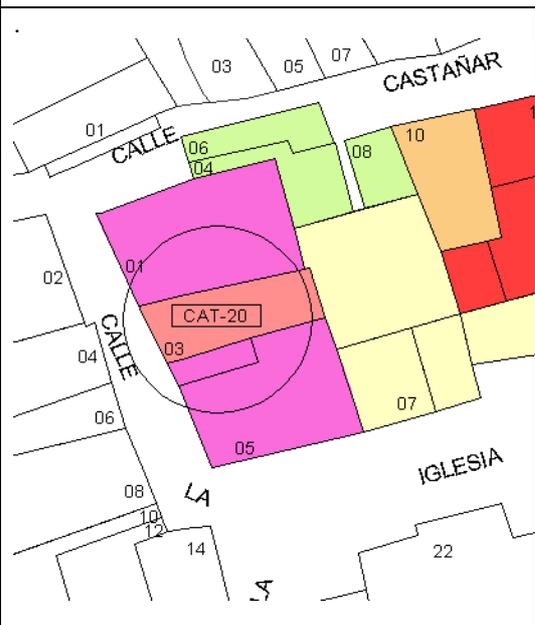
Nivel de Protección AMBIENTAL CON REFORMA INTERIOR		Nº <b>CAT-20</b>
Situación CALLE DE LA IGLESIA 3	Ref. Catastral 80483-10	Descripción VIVIENDA TRADICIONAL

**DESCRIPCION**  
Edificio con una composición de huecos armoniosa en plantas altas pero afectada por un hueco de garaje sin tratar..

B.- Obras de rehabilitación de interiores hasta la renovación total (excepto elementos estructurales de valor), artículo 17

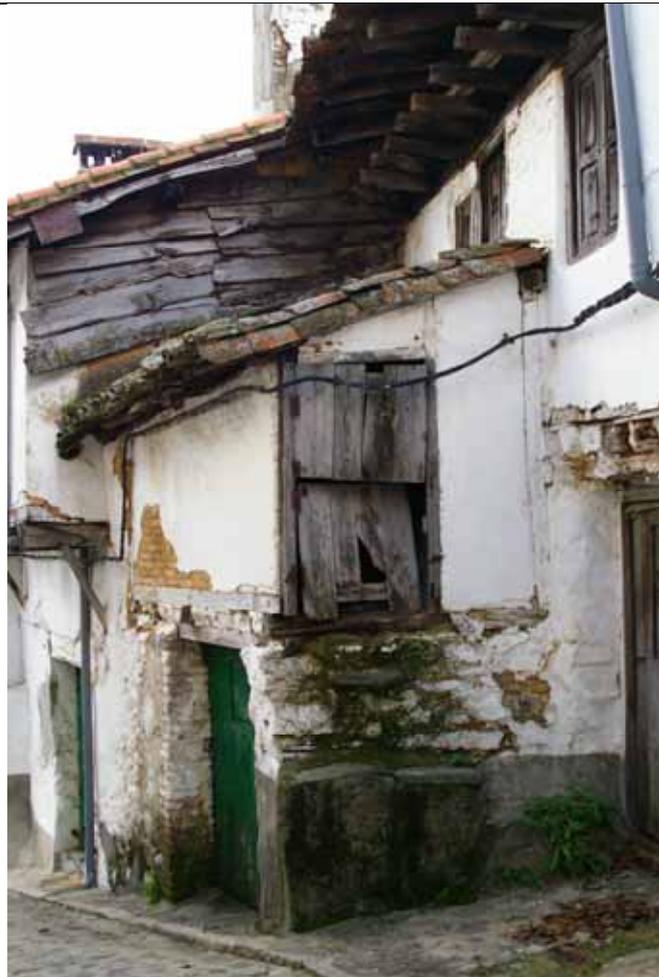
Nivel de Protección AMBIENTAL CON ACOND. ELEMENTOS TIPOLOGICOS		Nº <b>CAT-21</b>
Situación CALLE LA MAJADILLA 12	Ref. Catastral 80486-07	Descripción VIVIENDA TRADICIONAL

Edificación muy deteriorada. Con posterioridad a la fotografía se ha hundido la cubierta del secadero sobre el techo de planta primera.

Planta baja de mampostería de piedra y ladrillo. Entramado de madera muy deteriorado. Del secadero quedaban solo las vigas sin cerramiento delantero. Ahora hundido. Se puede apreciar el revestimiento lateral de la medianería con tablas para evitar humedades.

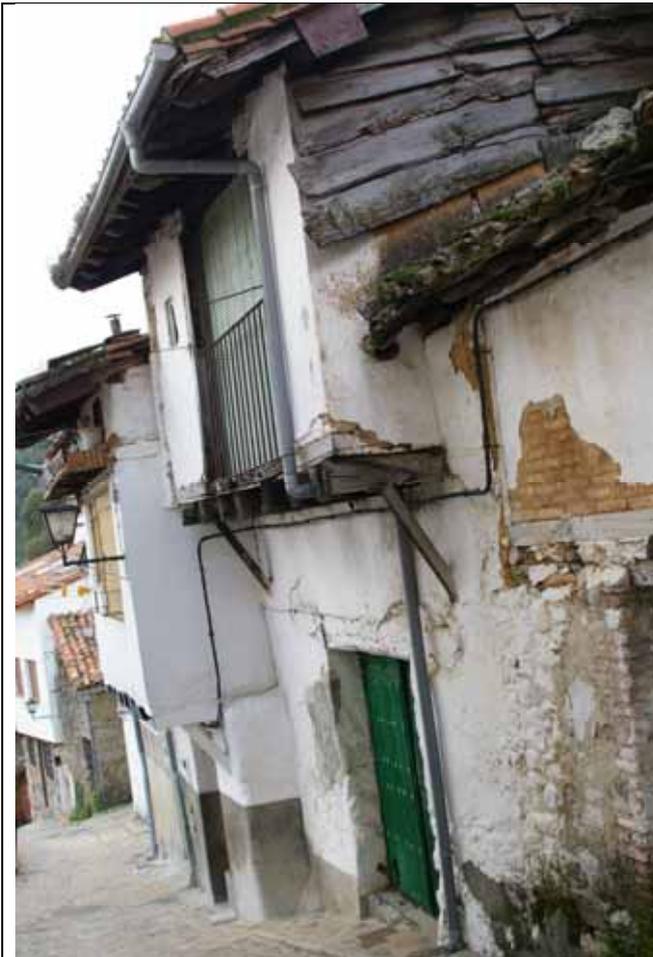
Nivel de Protección AMBIENTAL CON ACOND. ELEMENTOS TIPOLOGICOS		Nº <b>CAT-22a</b>
Situación CALLE LA MAJADILLA 14	Ref. Catastral 80486-08	Descripción VIVIENDA TRADICIONAL

Planta baja de mampostería de piedra encalada. Entramado de madera deteriorado, habiéndose apuntalado con dos jabalcones los canes extremos del vuelo. Se puede apreciar el revestimiento lateral de la medianería con tablas para evitar humedades.

Deteriorado, necesitado de una pronta rehabilitación.

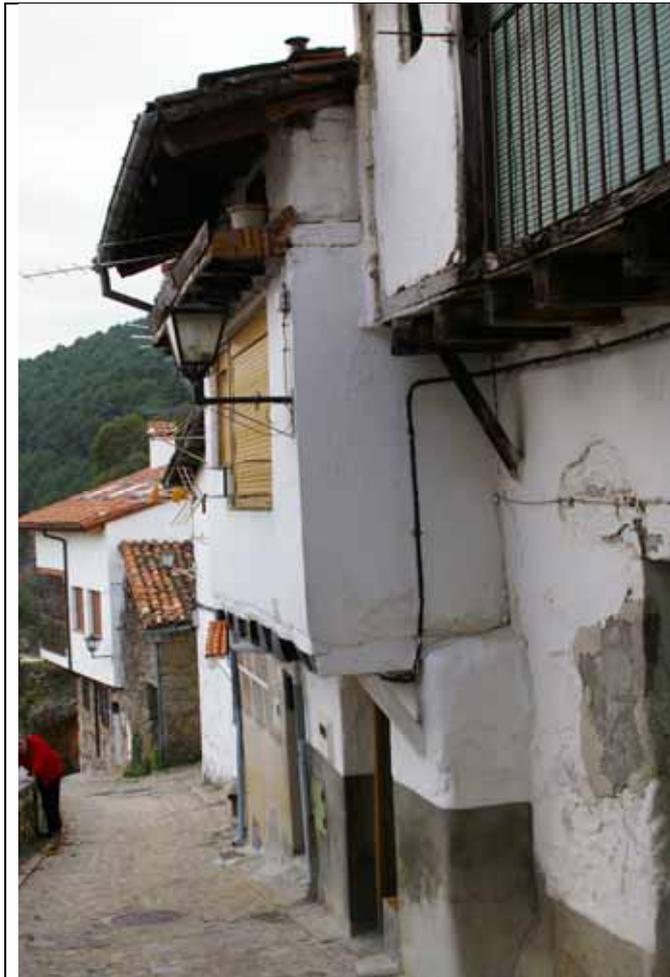
Nivel de Protección AMBIENTAL CON ACOND. DE ELEMENTOS TIPOLOGICOS		Nº <b>CAT-22b</b>
Situación CALLE LA MAJADILLA 16	Ref. Catastral 80486-09	Descripción VIVIENDA TRADICIONAL

Planta baja de mampostería de piedra encalada. Entramado de madera deteriorado, habiéndose apuntalado con dos jabalcones los canes extremos del vuelo.

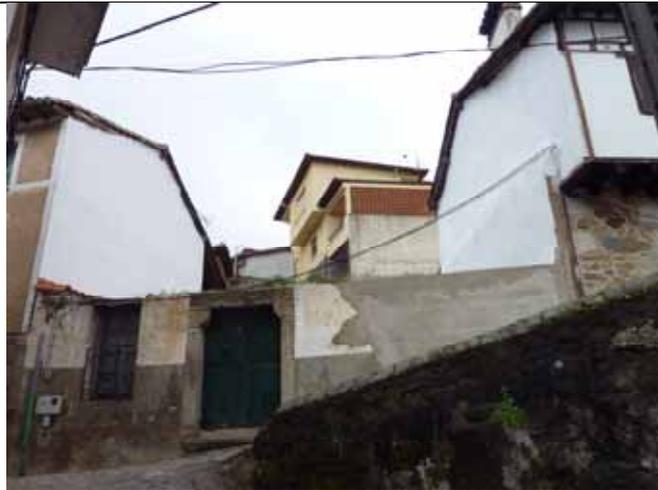
Nivel de Protección AMBIENTAL DEMOLIDO		Nº <b>CAT-23 anulado</b>
Situación CALLE DEL ROLLO 14	Ref. Catastral 79483-08	Descripción SOLAR

Edificio demolido de amplia fachada en dos plantas y un secadero corrido con su entramado delantero de protección.

Solar vacío.

A.- Obra nueva permitiéndose la elevación la altura máxima señalada para cada parcela en la normativa. Con diseño libre de la fachada, pero respetando materiales y composiciones verticales de huecos.

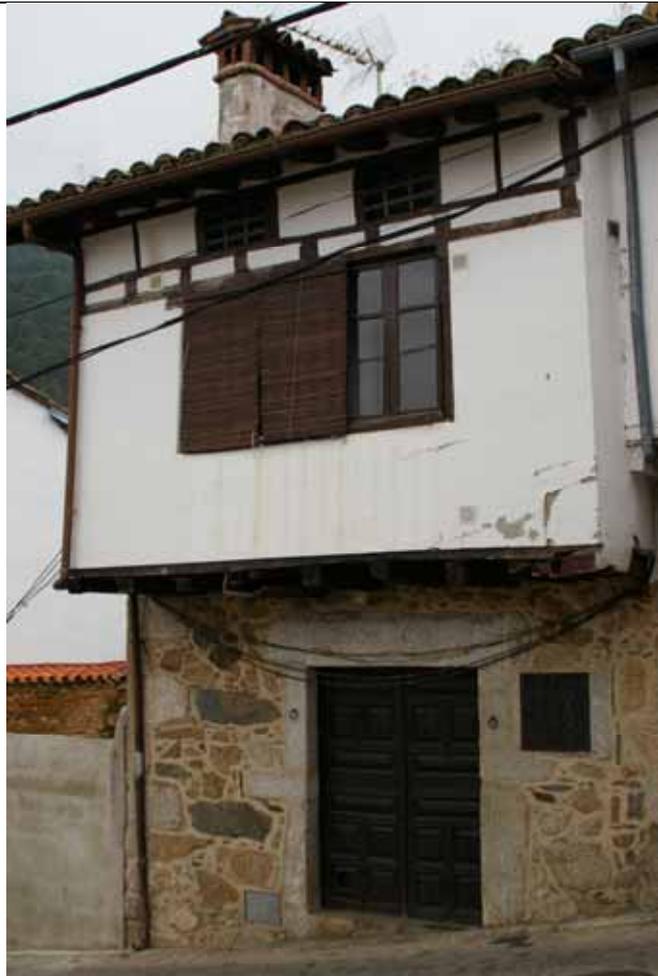
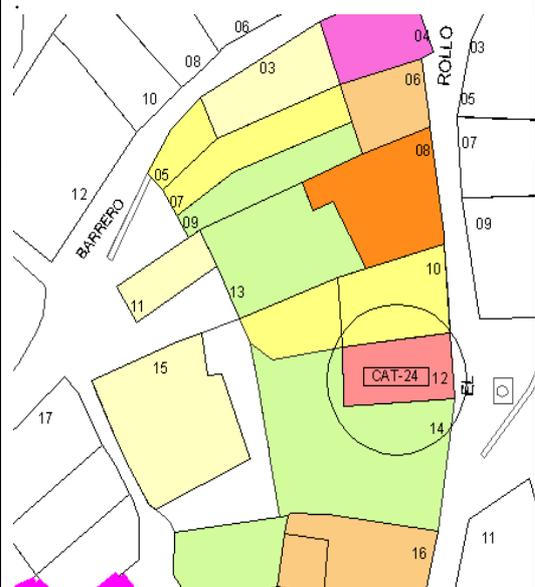
Nivel de Protección AMBIENTAL CON REHABILITACION INTERIOR		Nº <b>CAT-24</b>
Situación CALLE DEL ROLLO 12	Ref. Catastral 79483-07	Descripción VIVIENDA TRADICIONAL

Recientemente rehabilitada. Ligero deterioro de la esquina derecha del vuelo.

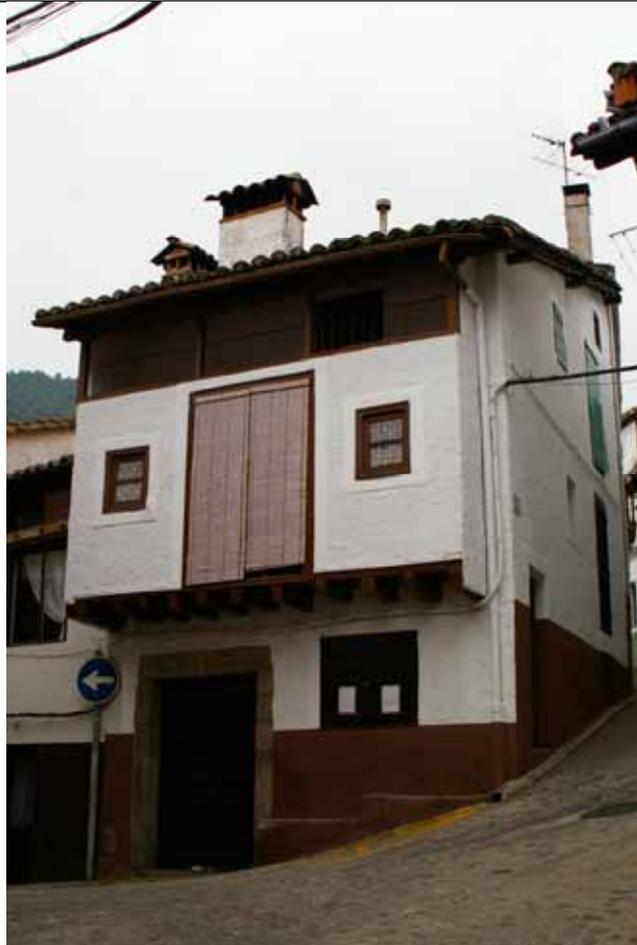
Nivel de Protección AMBIENTAL CON ACOND. DE ELEMENTOS TIPOLOGICOS		Nº <b>CAT-25</b>
Situación CALLE DEL ROLLO 4	Ref. Catastral 79483-03	Descripción VIVIENDA TRADICIONAL

Edificio con secadero adaptado a terraza

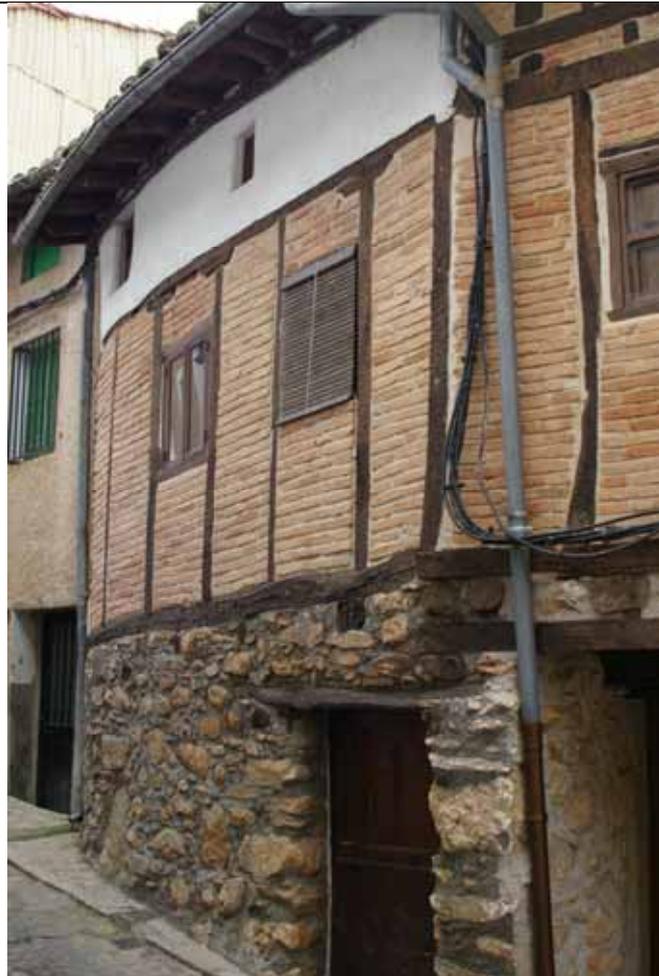
Nivel de Protección AMBIENTAL CON REFORMA INTERIOR		Nº <b>CAT-26</b>
Situación CALLE DEL ROLLO 17	Ref. Catastral 80486-23	Descripción VIVIENDA TRADICIONAL

<b>DESCRIPCION</b> Edificio de trazado curvo
<b>TIPOLOGIA</b> Entramado de madera visto sin voladizos, con cuajado de ladrillo de tejar visto. Bajo cubierta enfoscado y encalado.
<b>CARACTERISTICAS FISICAS</b> Edificio de dos plantas, la baja de mampostería de piedra que por su aparejo, el dintel de madera, y la forma curva que no tiene continuidad en el resto de fechadas del tramo de calle, puede provenir de una antigua casilla agropecuaria. Planta primera con entramado de madera con los pies derechos arriostrados con tornapuntas y cuajado de ladrillo de tejar.
<b>USOS</b> Vivienda unifamiliar con planta baja de uso complementarios ya que carece de ventanas a la calle
<b>ESTADOS DE CONSERVACION</b> Recientemente rehabilitada

<b>CONDICIONES DE INTERVENCION</b>  Se aplica a aquellos edificios que mantienen una fachada en buen estado de conservación y solo requieren de actuaciones interiores.  A.- Conservación del aspecto exterior ( Fachadas y cubiertas).  B.- Obras de rehabilitación de interiores hasta la renovación total (excepto elementos estructurales de valor), artículo 17
--

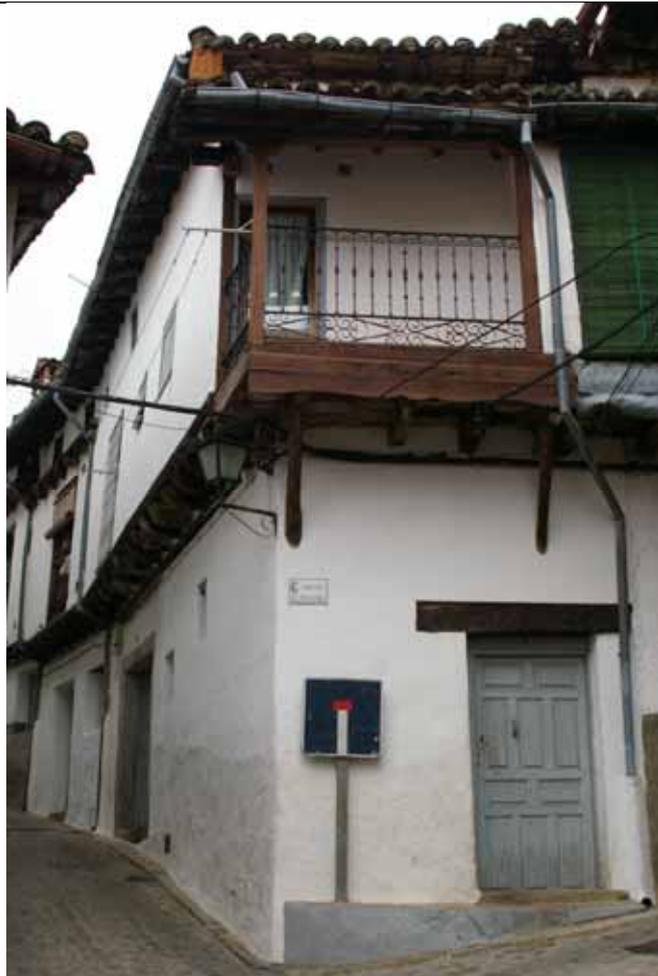
Nivel de Protección AMBIENTAL CON ACOND. DE ELEMENTOS TIPOLOGICOS		Nº <b>CAT-27</b>
Situación CALLE ALTOZANO 1 - EL BARRERO 2	Ref. Catastral 79480-07	Descripción VIVIENDA CON BALCON

Casa con balcón en esquina. Con las otras 2 construcciones siguientes conforman la embocadura de la calle.

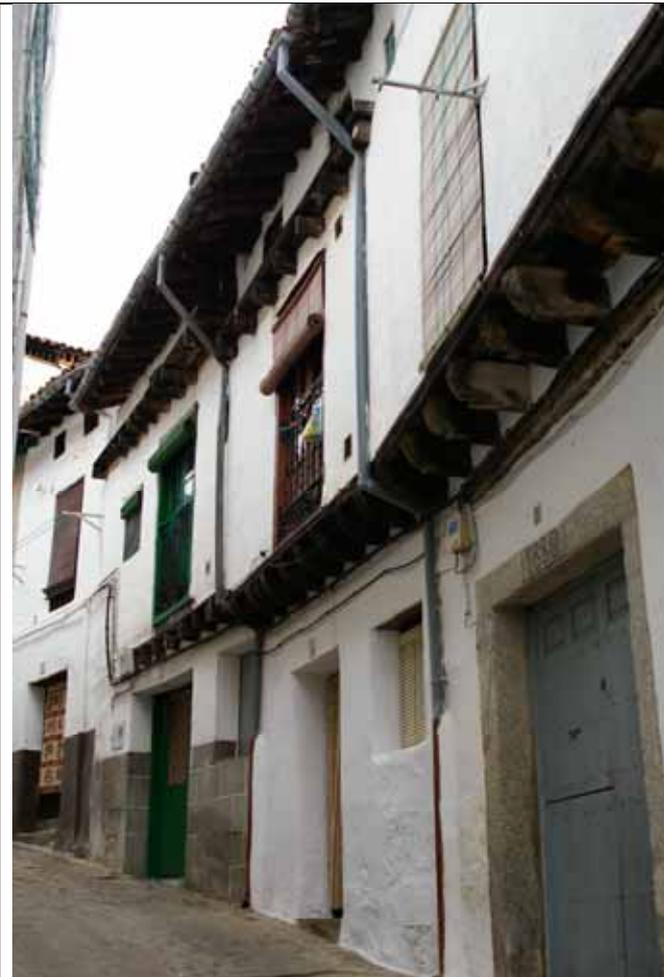
Nivel de Protección AMBIENTAL CON ACOND. DE ELEMENTOS TIPOLOGICOS		Nº <b>CAT-28a</b>
Situación CALLE BARRERO 4	Ref. Catastral 79480-08	Descripción VIVIENDA TRADICIONAL

Vivienda con doble vuelo de las plantas.  
En el catalogo anterior esta vivienda se incluía en un mismo número con la 28b.

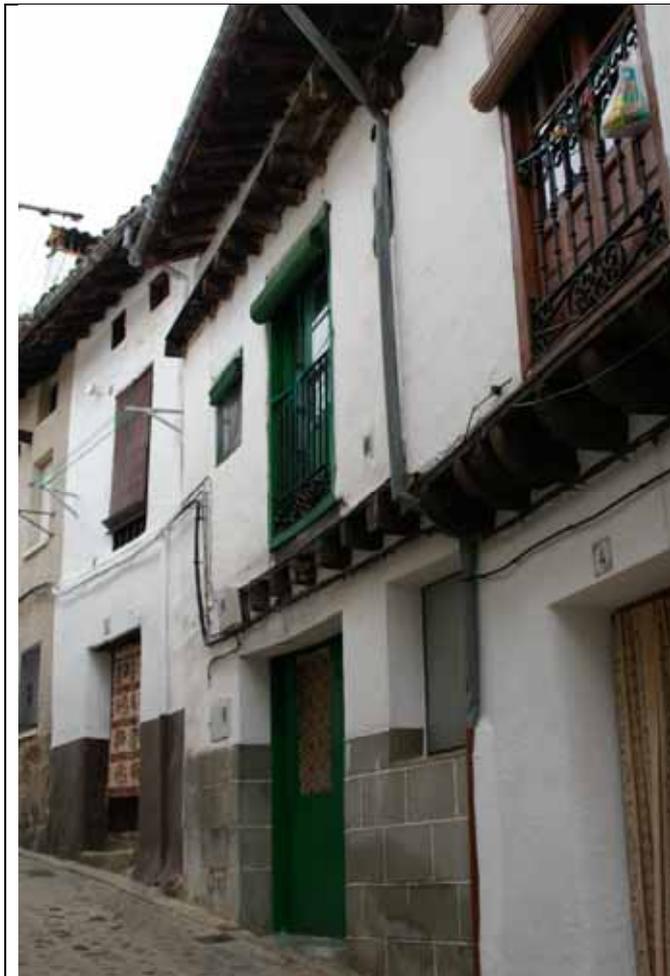
Nivel de Protección AMBIENTAL CON ACOND. DE ELEMENTOS TIPOLOGICOS		Nº <b>CAT-28b</b>
Situación CALLE BARRERO 6	Ref. Catastral 79480-09	Descripción VIVIENDA TRADICIONAL

Vivienda con doble vuelo de las plantas.  
En el catalogo anterior esta vivienda se incluía en un mismo número con la 28a.

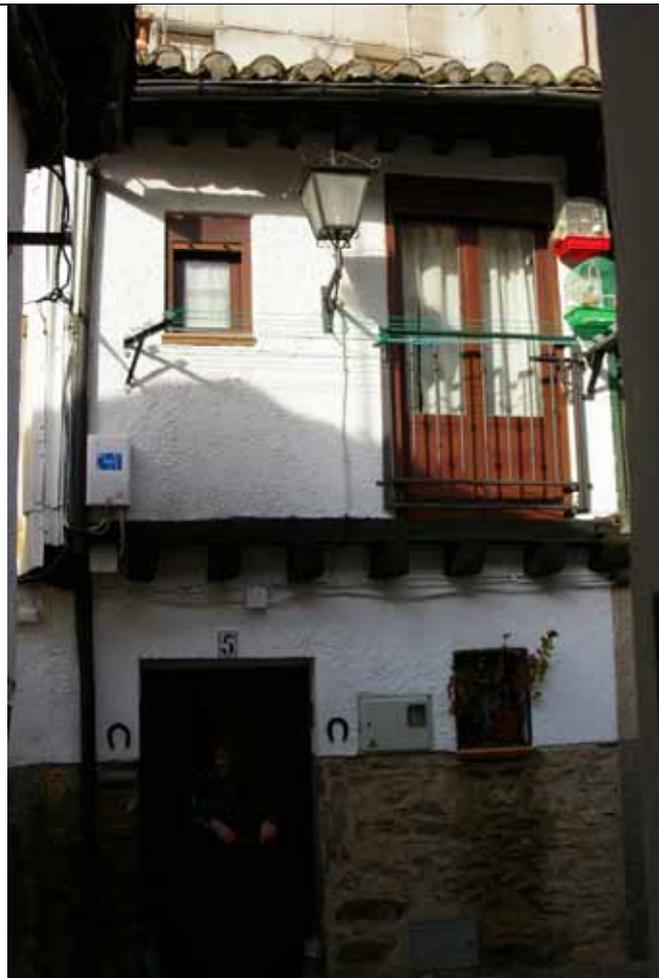
Nivel de Protección AMBIENTAL CON ACOND. DE ELEMENTOS TIPOLOGICOS		Nº <b>CAT-29a</b>
Situación CALLE CASTAÑAR 5	Ref. Catastral 80482-09	Descripción VIVIENDA TRADICIONAL

Vivienda de baja altura con vuelo en planta alta.  
En el catalogo anterior esta vivienda se incluía en un mismo número con la 29b.

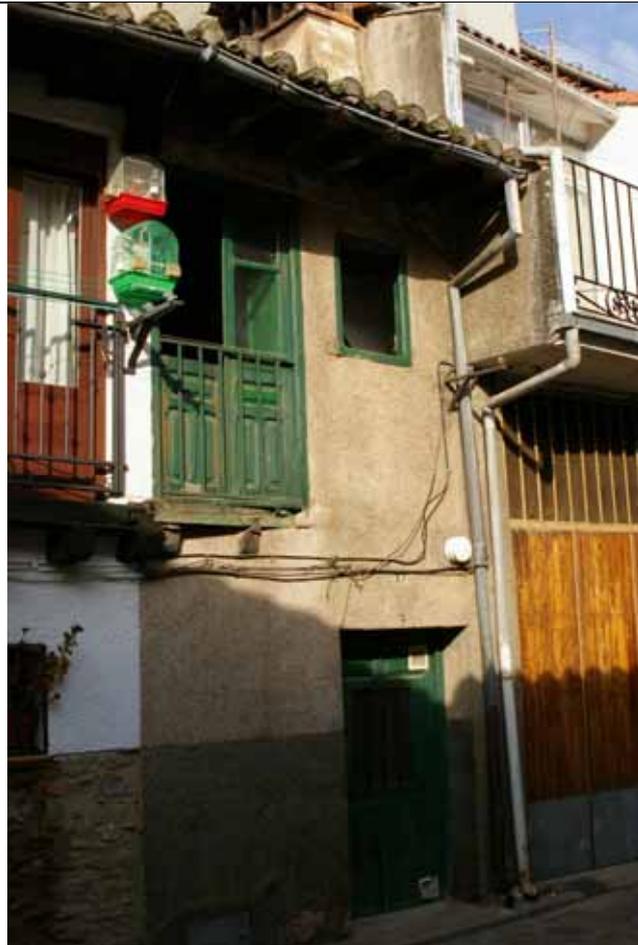
Nivel de Protección AMBIENTAL CON ACOND. DE ELEMENTOS TIPOLOGICOS		Nº <b>CAT-29b</b>
Situación CALLE CASTAÑAR 7	Ref. Catastral 80482-08	Descripción VIVIENDA TRADICIONAL

Vivienda de baja altura con un muy ligero vuelo en planta alta.  
En el catalogo anterior esta vivienda se incluía en un mismo número con la 29a.

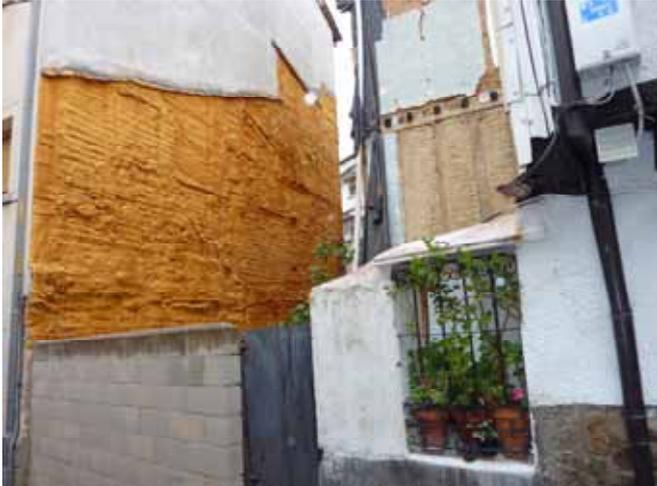
Nivel de Protección AMBIENTAL		Nº <b>CAT-30 anulado</b>
Situación CALLE CASTAÑAR 3	Ref. Catastral 80482-10	Descripción SOLAR

<b>DESCRIPCION</b> Edificio demolido
	<b>TIPOLOGIA</b>
	<b>CARACTERISTICAS FISICAS</b>
	<b>USOS</b> Sin uso
	<b>ESTADOS DE CONSERVACION</b> Solar
<p><b>CONDICIONES DE INTERVENCION</b></p> <p>A.- Obra nueva permitiéndose la elevación la altura máxima señalada para cada parcela en la normativa. Con diseño libre de la fachada, pero respetando materiales y composiciones verticales de huecos.</p>

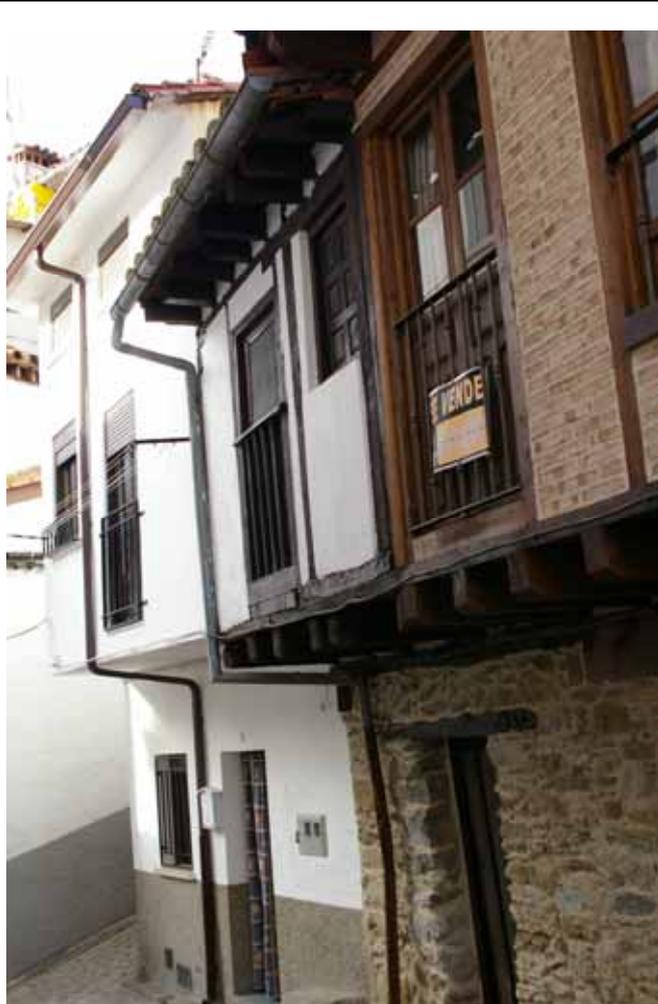
Nivel de Protección AMBIENTAL CON ACOND. DE ELEMENTOS TIPOLOGICOS		Nº <b>CAT-32a</b>
Situación CALLE CASTAÑAR 13	Ref. Catastral 81488-14	Descripción VIVIENDA TRADICIONAL

Edificio de baja altura que formaba conjunto con el colindante.  
En el catalogo anterior esta vivienda se incluía en un mismo número con la 32b.

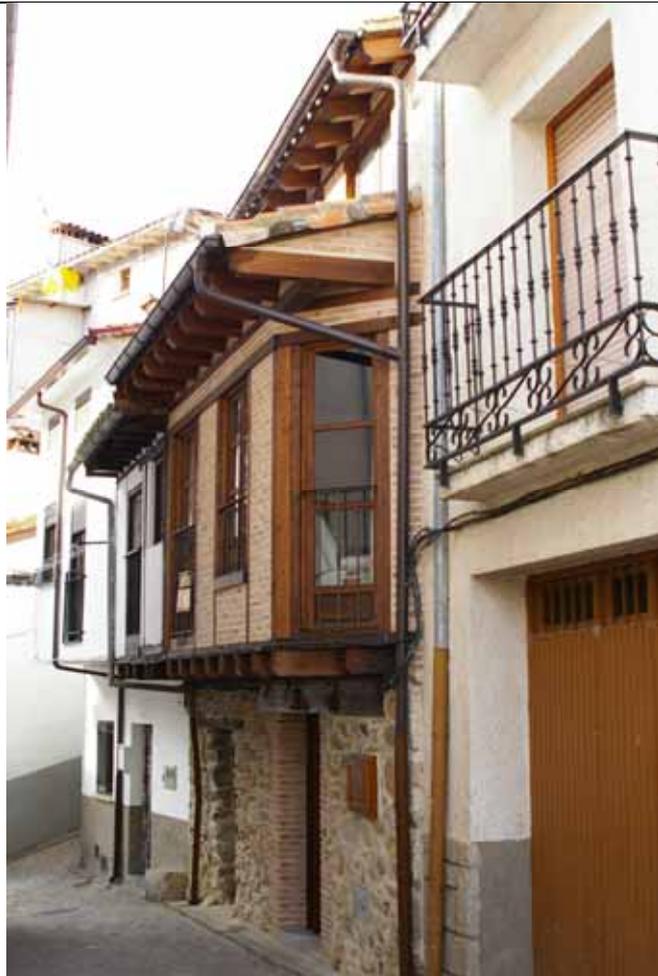
Nivel de Protección AMBIENTAL CON ACOND. DE ELEMENTOS TIPOLOGICOS		Nº <b>CAT-32b</b>
Situación CALLE CASTAÑAR 15	Ref. Catastral 81488-13	Descripción VIVIENDA TRADICIONAL

Edificio de baja altura que formaba conjunto con el colindante.  
En el catalogo anterior esta vivienda se incluía en un mismo número con la 32a.

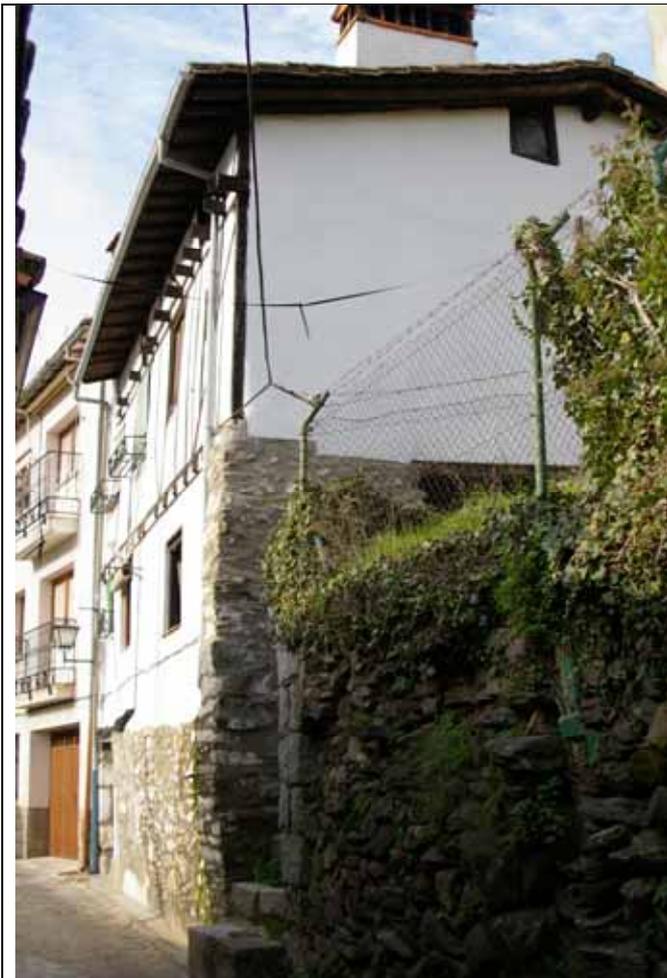
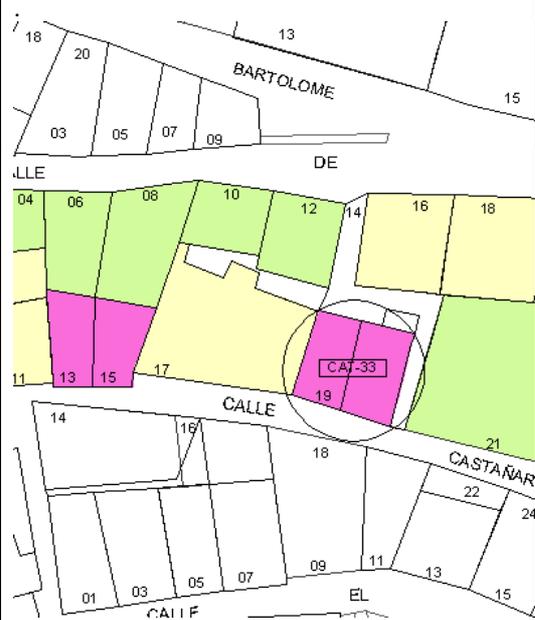
Nivel de Protección AMBIENTAL CON ACOND. DE ELEMENTOS TIPOLOGICOS		Nº <b>CAT-33</b>
Situación CALLE CASTAÑAR 19	Ref. Catastral 81488-11 y 81488-10	Descripción VIVIENDA TRADICIONAL

Correcto estado de conservación, mejorable e la zona de p.baja.

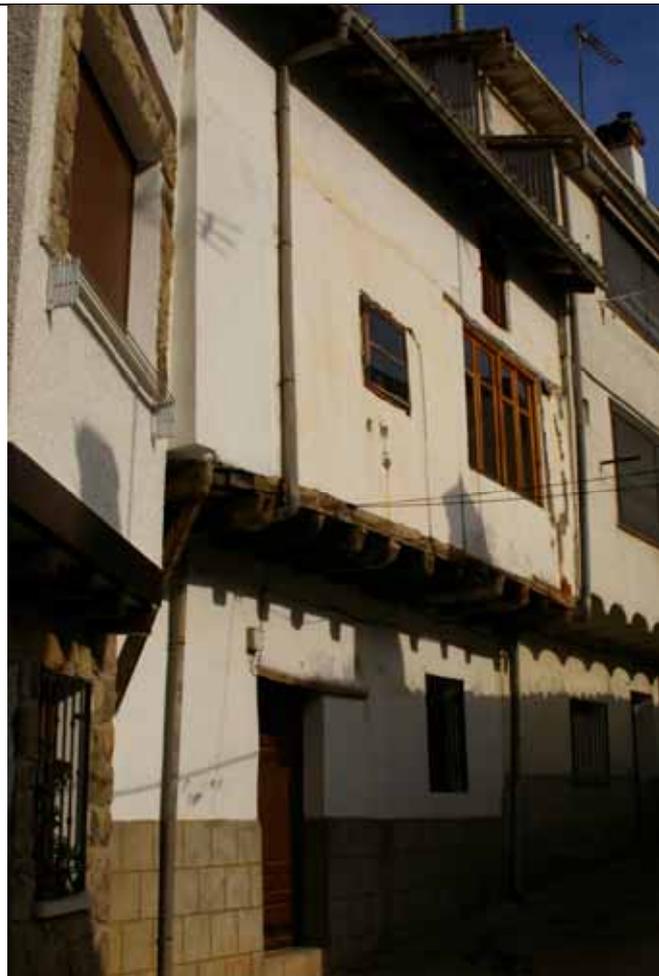
Nivel de Protección AMBIENTAL CON REFORMA INTERIOR		Nº <b>CAT-34</b>
Situación CALLE EL LLANO 13	Ref. Catastral 81487-05	Descripción VIVIENDA TRADICIONAL

Edificación tradicional con la solución de fechada dominante en el pueblo.

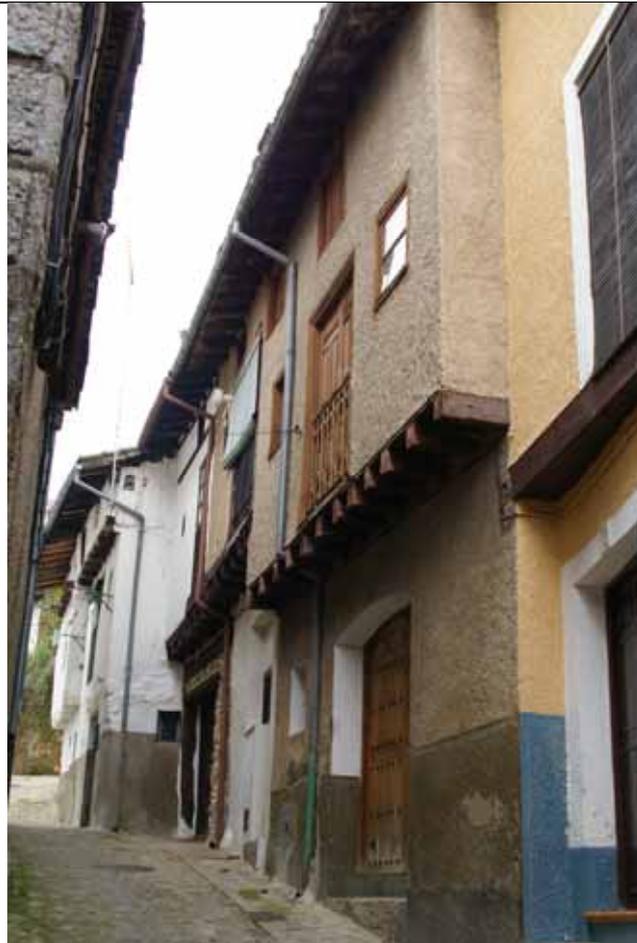
Nivel de Protección AMBIENTAL CON ACOND. DE ELEMENTOS TIPOLOGICOS		Nº <b>CAT-35a</b>
Situación CALLE LOS PARRONES 4	Ref. Catastral 79495-08	Descripción VIVIENDA TRADICIONAL

Edificación tradicional en su estructura pero se individualiza por el color del revoco a la tirolesa. En el catalogo anterior esta vivienda se incluía en un mismo número con la 35b y 35c.

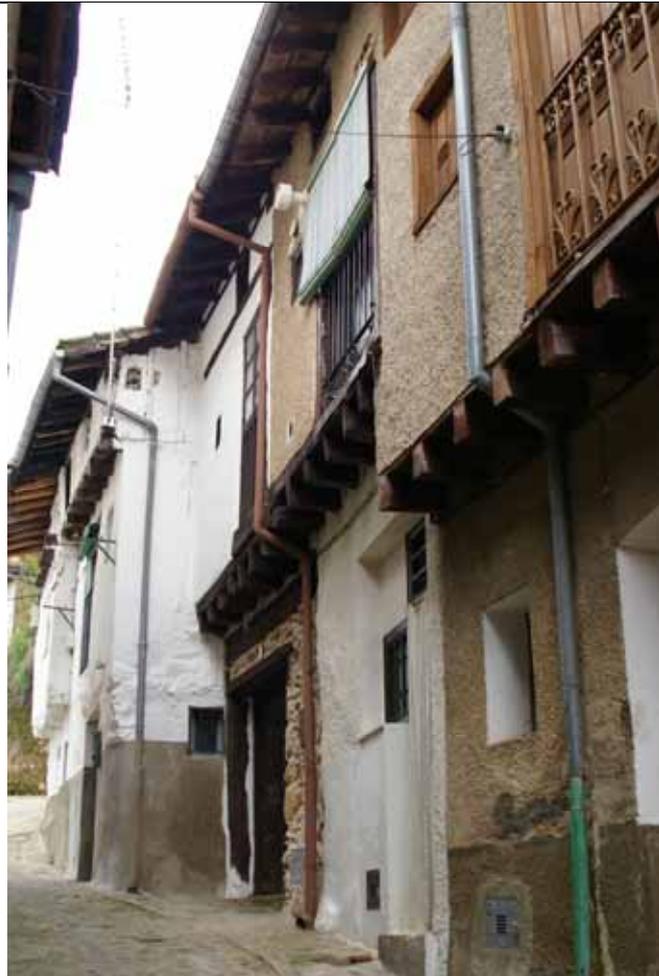
Nivel de Protección AMBIENTAL CON ACOND. DE ELEMENTOS TIPOLOGICOS		Nº <b>CAT-35b</b>
Situación CALLE LOS PARRONES 6	Ref. Catastral	Descripción VIVIENDA TRADICIONAL

Edificación tradicional en su estructura pero se individualiza por el color del revoco a la tirolesa. En el catalogo anterior esta vivienda se incluía en un mismo número con la 35a y 35c.

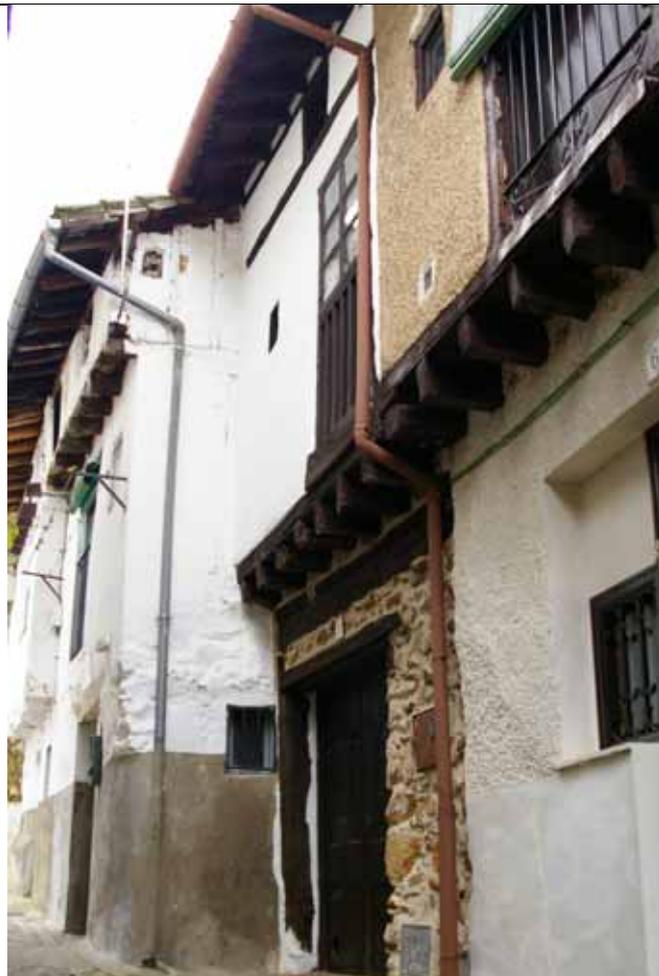
Nivel de Protección AMBIENTAL CON ACOND. DE ELEMENTOS TIPOLOGICOS		Nº <b>CAT-35c</b>
Situación CALLE LOS PARRONES 8	Ref. Catastral 79495-09	Descripción VIVIENDA TRADICIONAL

Edificación tradicional que forma un conjunto con las dos edificaciones colindantes  
En el catalogo anterior esta vivienda se incluía en un mismo número con la 35a y 35b.
