**MODIFICACION PUNTUAL DE LAS NORMAS  
URBANISTICAS MUNICIPALES**

**PROTECCION DEL  
CONJUNTO HISTORICO**

**GUISANDO (AVILA)**

**CATALOGO DE BIENES A  
PROTEGER**

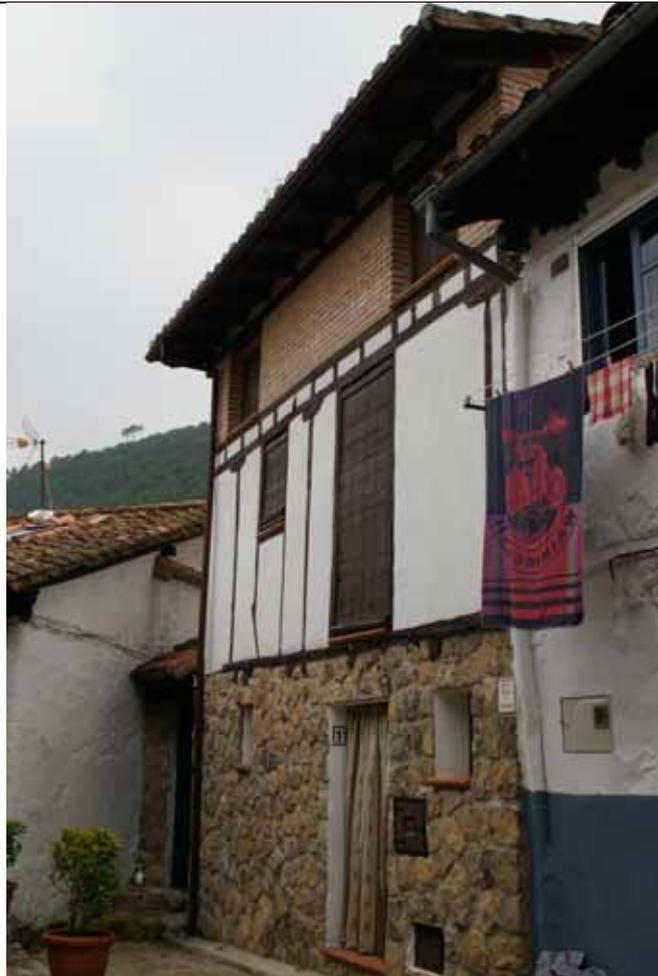
Nivel de Protección AMBIENTAL CON REFORMA INTERIOR		Nº <b>CAT-36</b>
Situación CALLE LOS PARRONES 11	Ref. Catastral 79480-32	Descripción VIVIENDA TRADICIONAL

Edificio rehabilitado con clara división por plantas.

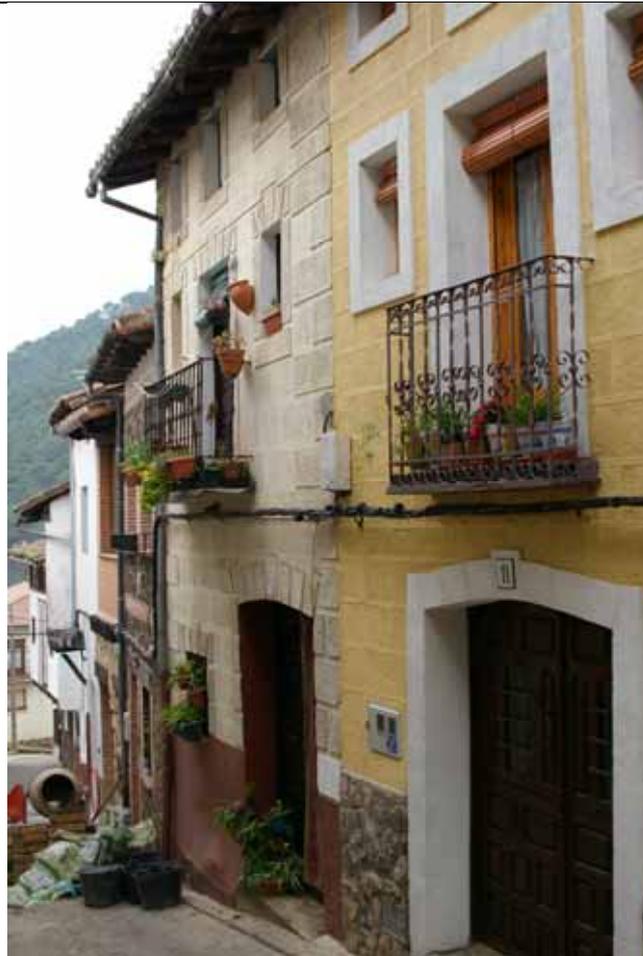
Nivel de Protección AMBIENTAL CON REFORMA INTERIOR		Nº <b>CAT-37</b>
Situación CALLE ALTOZANO 9	Ref. Catastral 79480-04	Descripción VIVIENDA TRADICIONAL

Edificio integrado en un conjunto bastante homogéneo de fachadas lisas y 2 plantas y bajo cubierta.

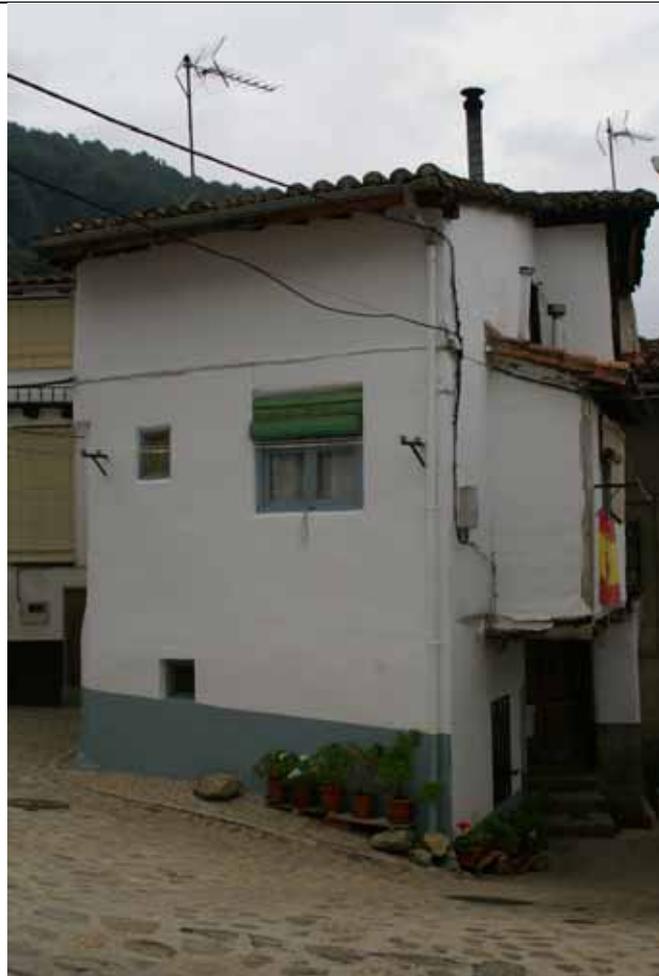
Nivel de Protección AMBIENTAL CON ACOND. DE ELEMENTOS TIPOLOGICOS		Nº <b>CAT-38</b>
Situación CALLE LOS PARRONES 38	Ref. Catastral 79490-12	Descripción VIVIENDA TRADICIONAL

Edificio con cuerpo volado lateral.

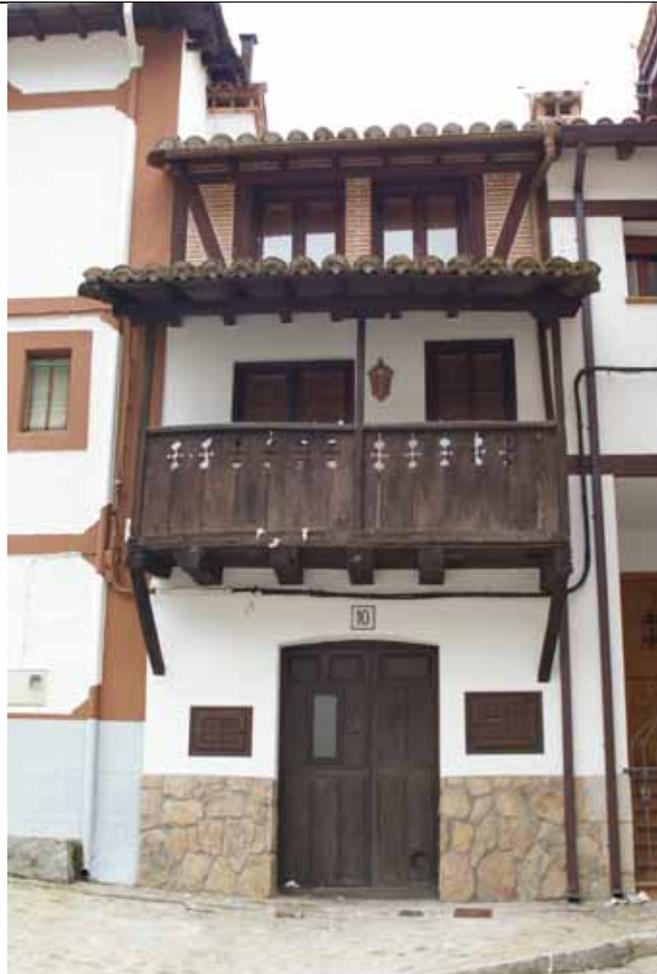
Nivel de Protección AMBIENTAL CON REFORMA INTERIOR		Nº <b>CAT-39</b>
Situación CALLE FUENTE CHICA 10	Ref. Catastral 80497-06	Descripción VIVIENDA TRADICIONAL

Fachada singular con vuelo de un solo balcón corrido de madera con tabla recortada.

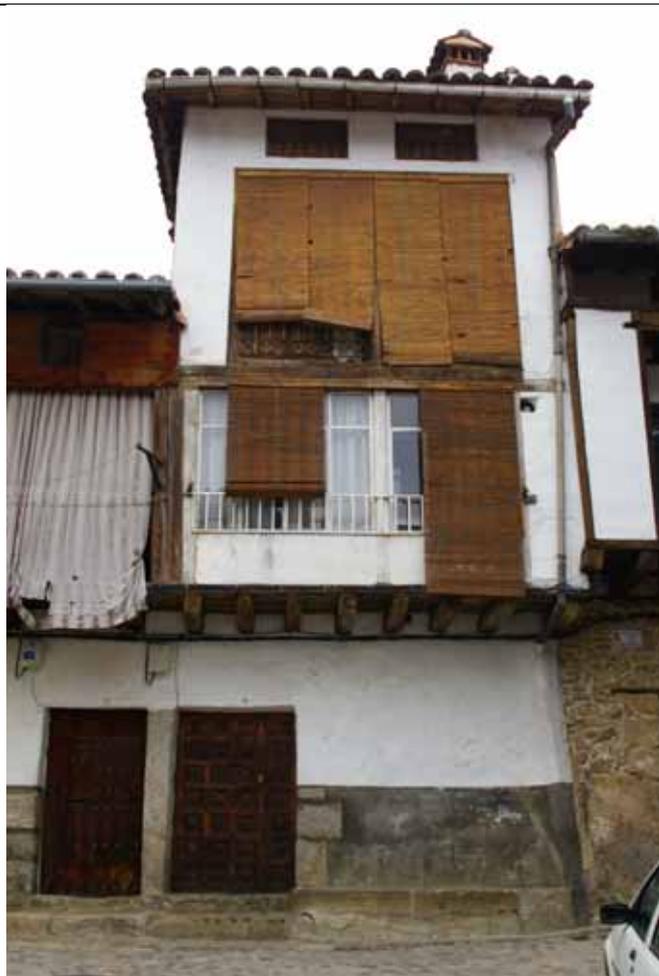
Nivel de Protección AMBIENTAL CON ACOND. DE ELEMENTOS TIPOLOGICOS		Nº <b>CAT-40</b>
Situación CALLE EL PUENTE 10	Ref. Catastral 80497-25	Descripción VIVIENDA TRADICIONAL

Edificación de volumen destacado al tener 3 plantas y sobrado

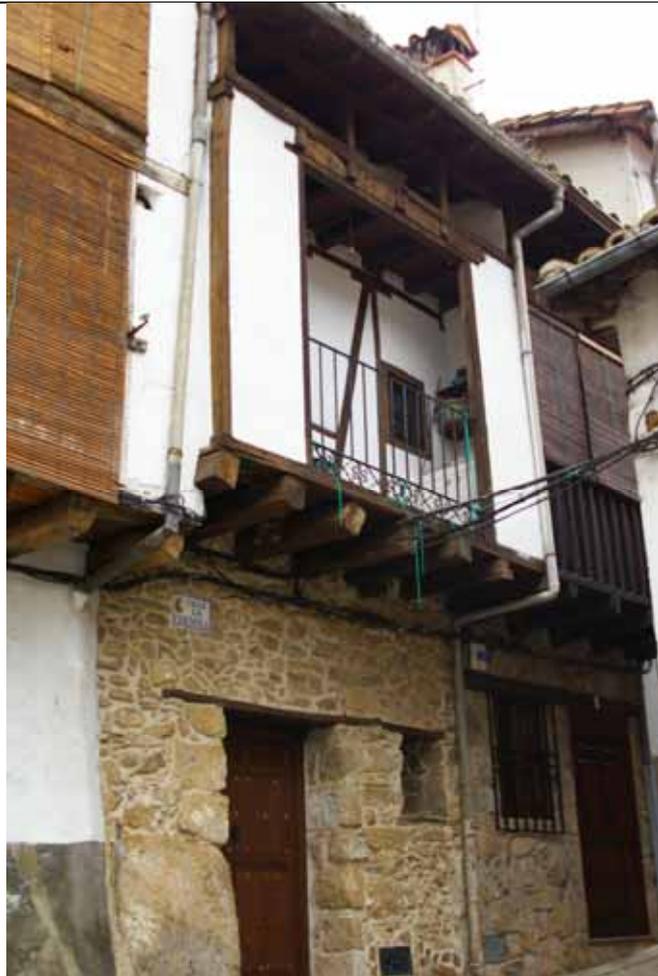
Nivel de Protección AMBIENTAL CON REFORMA INTERIOR		Nº <b>CAT-41</b>
Situación CALLE LA CANCHUELA 1	Ref. Catastral 80497-23	Descripción VIVIENDA TRADICIONAL

Uno de los edificios mejor conservados y podría considerarse TIPO de la arquitectura tradicional.

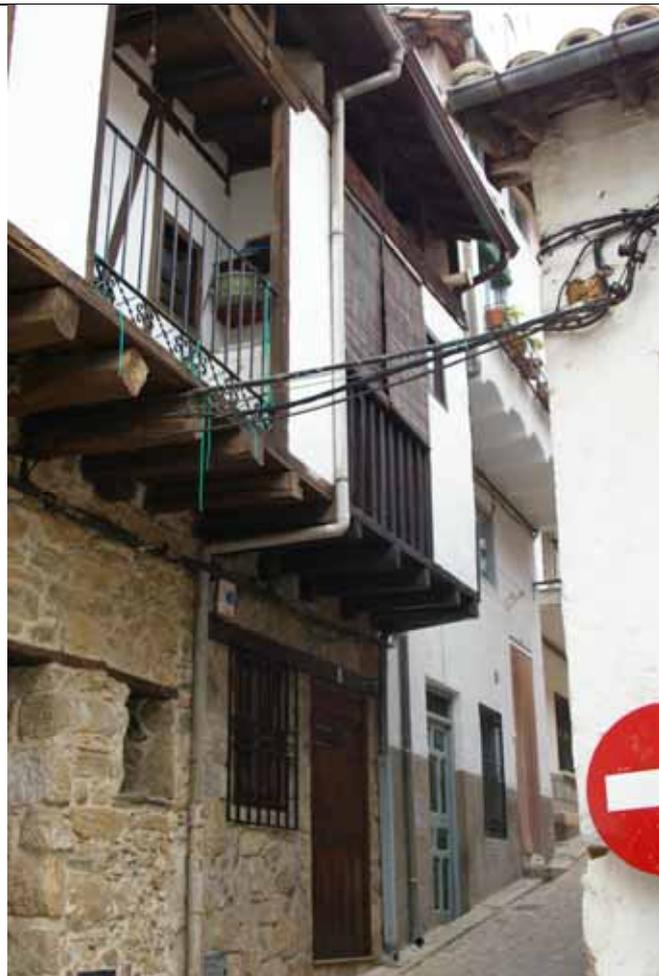
Nivel de Protección AMBIENTAL CON REFORMA INTERIOR		Nº <b>CAT-42</b>
Situación CALLE LA CANCHUELA 3	Ref. Catastral 80497-22	Descripción VIVIENDA TRADICIONAL

Volumen y fachada integrada con la vivienda colindante nº 41.

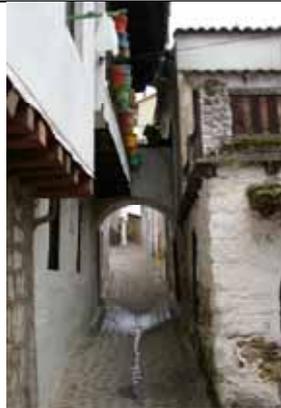
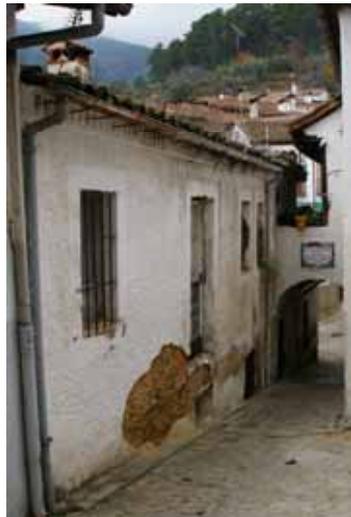
Nivel de Protección AMBIENTAL CON ACOND. DE ELEMENTOS TIPOLOGICOS		Nº <b>CAT-43</b>
Situación CALLE FUENTE CHICA 2 y 4	Ref. Catastral 80497-09	Descripción VIVIENDA TRADICIONAL

Edificio singular formado por dos inmuebles en manzanas distintas unidas por un puente cerrado. Fue vivienda del Pintor Martínez Vázquez.

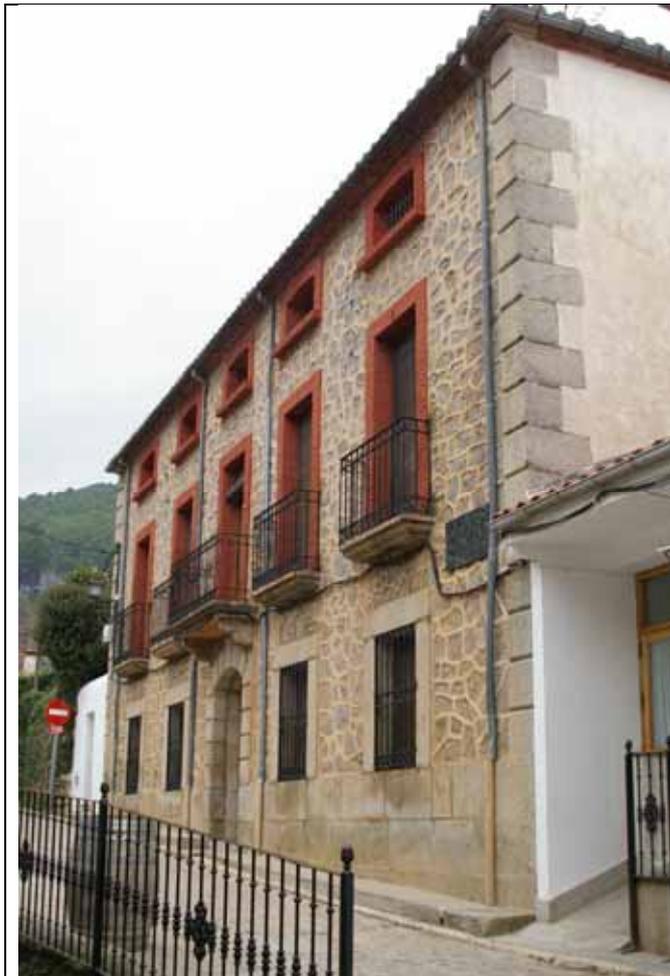
Nivel de Protección AMBIENTAL CON REFORMA INTERIOR		Nº <b>CAT-44</b>
Situación CALLE DOCTOR F.BARTOLOME 13	Ref. Catastral 81496-01	Descripción VIVIENDA TRADICIONAL

Edificio de fuerte volumen al adosarse al lindero lateral, símbolo del nivel económico de la propiedad.

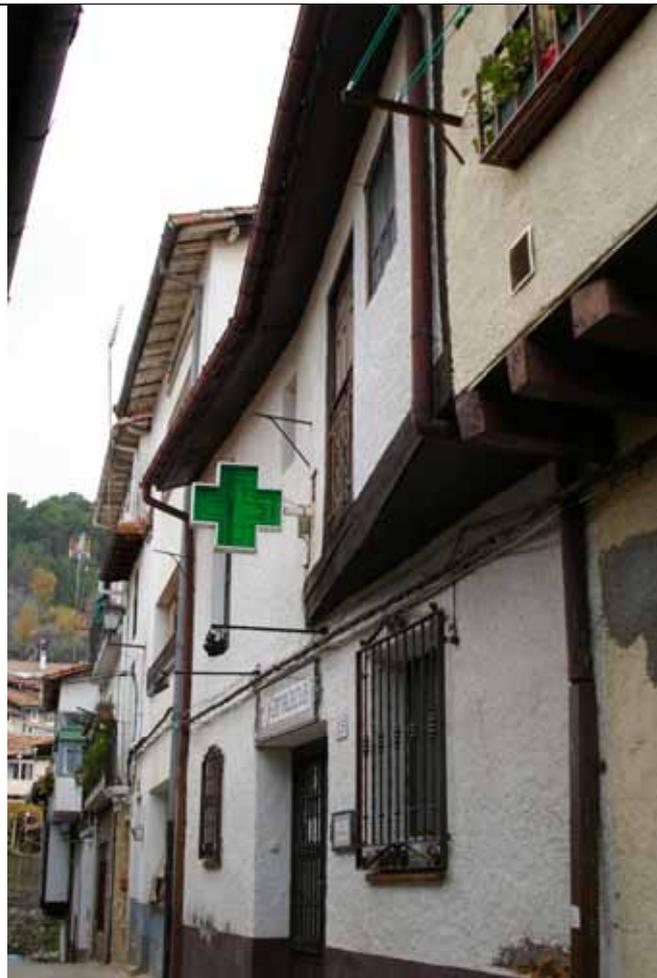
Nivel de Protección AMBIENTAL CON REFORMA INTERIOR		Nº <b>CAT-45</b>
Situación CALLE LA CANCHUELA 15	Ref. Catastral 80497-17	Descripción VIVIENDA TRADICIONAL

Edificio de dos plantas con voladizo irregular, integrado con el inmueble de la derecha.

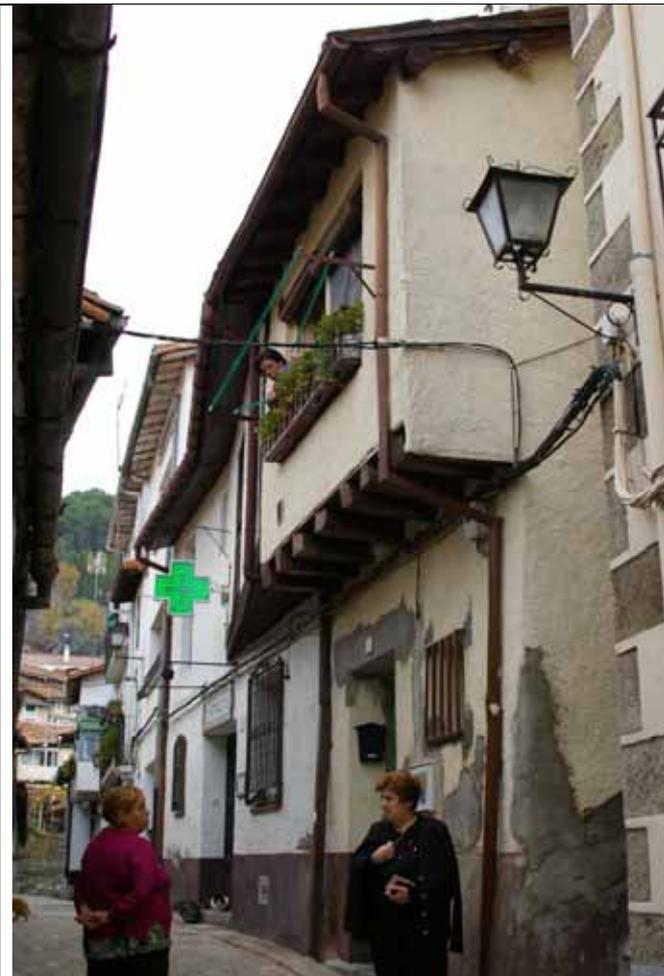
Nivel de Protección AMBIENTAL CON REFORMA INTERIOR		Nº <b>CAT-46</b>
Situación CALLE LA CANCHUELA 17	Ref. Catastral 80497-16	Descripción VIVIENDA TRADICIONAL

Edificio de dos plantas con voladizo, integrado con el inmueble de la izquierda.

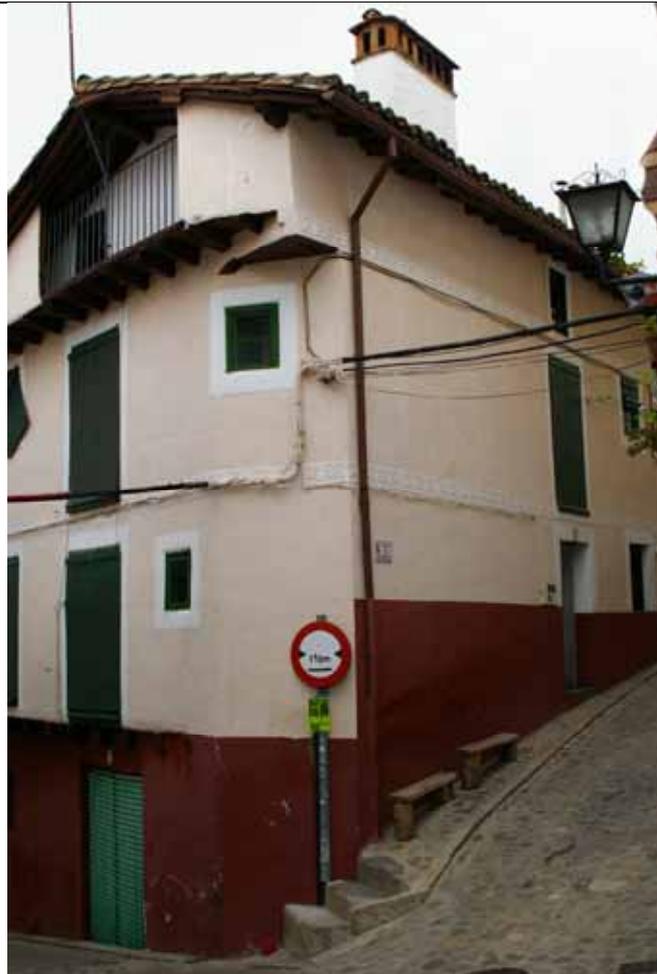
Nivel de Protección AMBIENTAL CON REFORMA INTERIOR		Nº <b>CAT-47</b>
Situación CALLE CANCHUELA 18	Ref. Catastral 80496-09	Descripción VIVIENDA TRADICIONAL

**DESCRIPCION**  
Fuerte volumen por su situación en esquina y la diferencia de altura por el desnivel de las calles y posibilitan casi 4 plantas en la cota mas baja.

**TIPOLOGIA**  
Fachada lisa enfoscada y encalada con recercados de huecos en diferente color y señalización de forjados con esgrafiados.

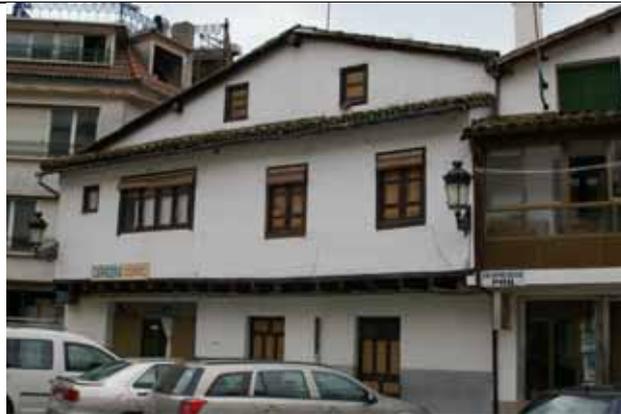
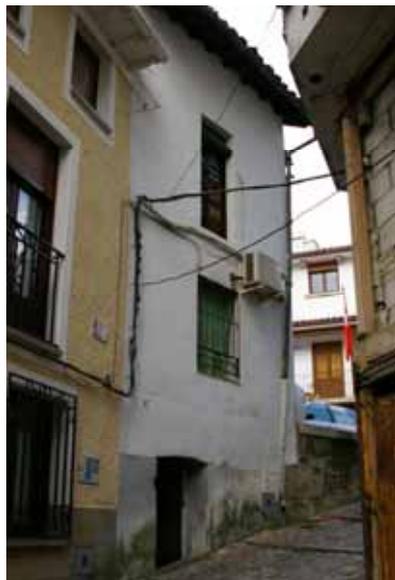
Nivel de Protección AMBIENTAL CON REFORMA INTERIOR		Nº <b>CAT-48</b>
Situación PLAZA DE LA CONSTITUCION 7	Ref. Catastral 80481-03	Descripción VIVIENDA TRADICIONAL

Edificación singular .en la Plaza, con hastial en fachada

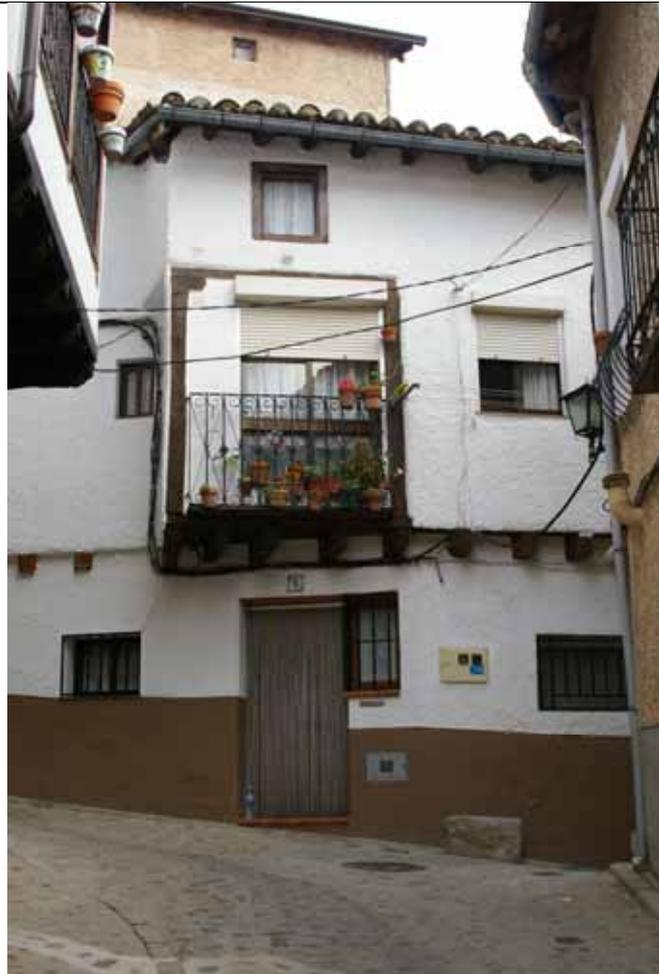
Nivel de Protección AMBIENTAL CON ACOND. DE ELEMENTOS TIPOLOGICOS		Nº <b>CAT-49</b>
Situación CALLE MERCADILLO 3	Ref. Catastral 80480-12	Descripción VIVIENDA TRADICIONAL

Edificación con balcón en esquina..

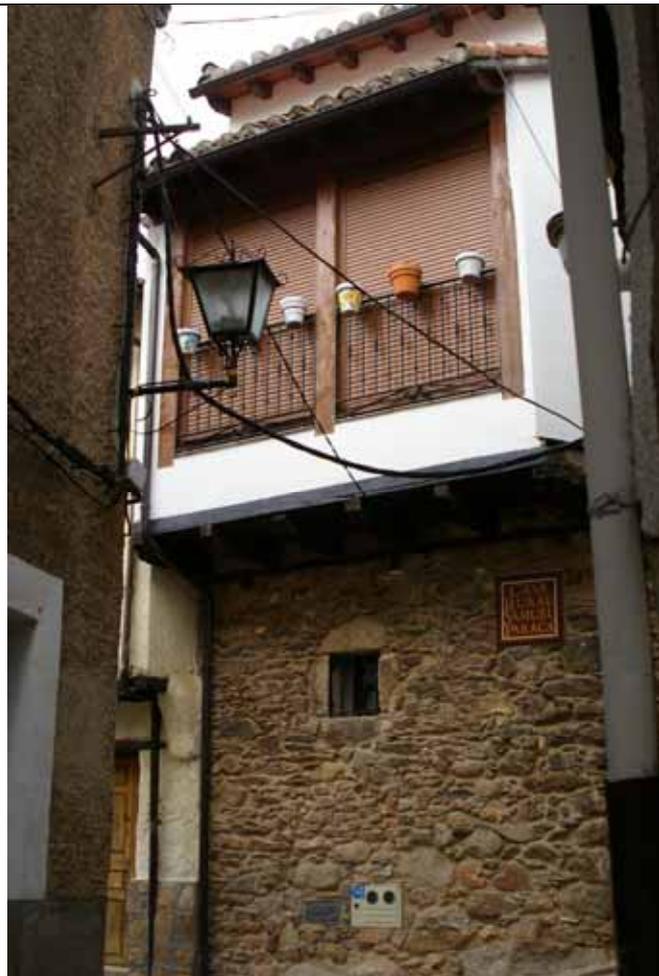
Nivel de Protección AMBIENTAL CON REFORMA INTERIOR		Nº <b>CAT-50</b>
Situación CALLE MERCADILLO 4	Ref. Catastral 80480-11	Descripción VIVIENDA TRADICIONAL

Edificio con balconada en esquina. Al igual que otras soluciones dentro de este Catálogo.

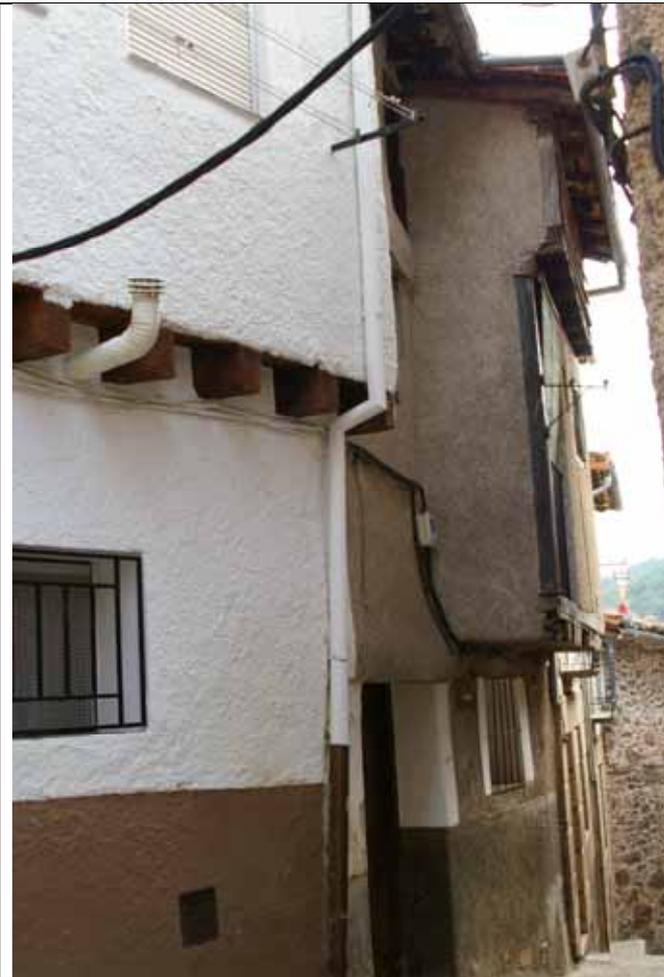
Planta baja de mampostería de piedra encalada. Entramado de madera algo deteriorado, sin mostrar la estructura de madera, y un segundo vuelo del secadero
