**MODIFICACION PUNTUAL DE LAS NORMAS  
URBANISTICAS MUNICIPALES**

**PROTECCION DEL  
CONJUNTO HISTORICO**

**GUISANDO (AVILA)**

**MEMORIA**

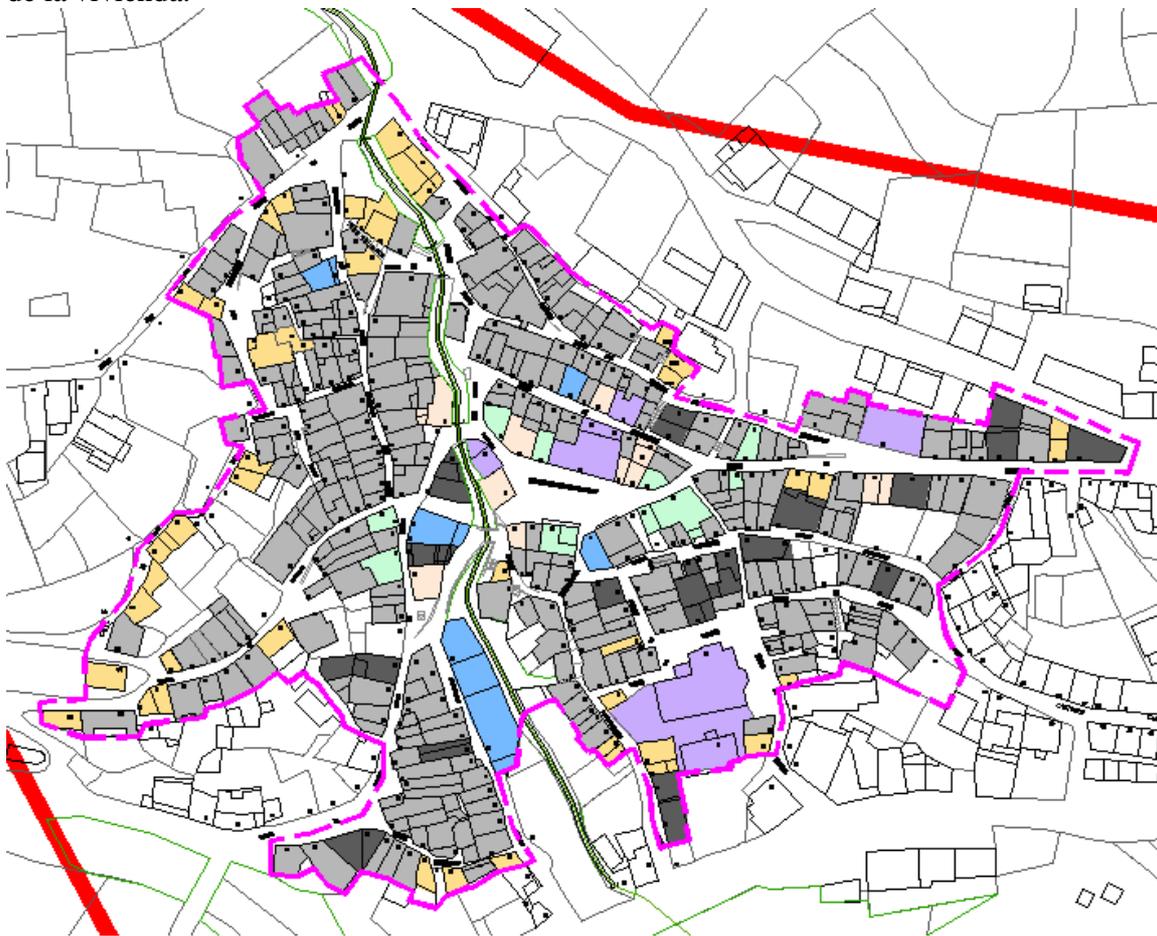
Finalmente podemos considerar las parcelas de uso dotacional sea público o privado (farmacia) y que asciende a un total de 5. Los equipamientos, que incluyen los de tipo administrativo, religioso, sanitario-asistencial, y uso público, así como las edificaciones de carácter institucional. En el casco se carece de construcciones educativas y deportivas, situadas en la zona de ensanche.

Como se observa en el plano nº 9 correspondiente, existe un uso predominantemente residencial unifamiliar, seguido de un elevado número de edificaciones de tipo

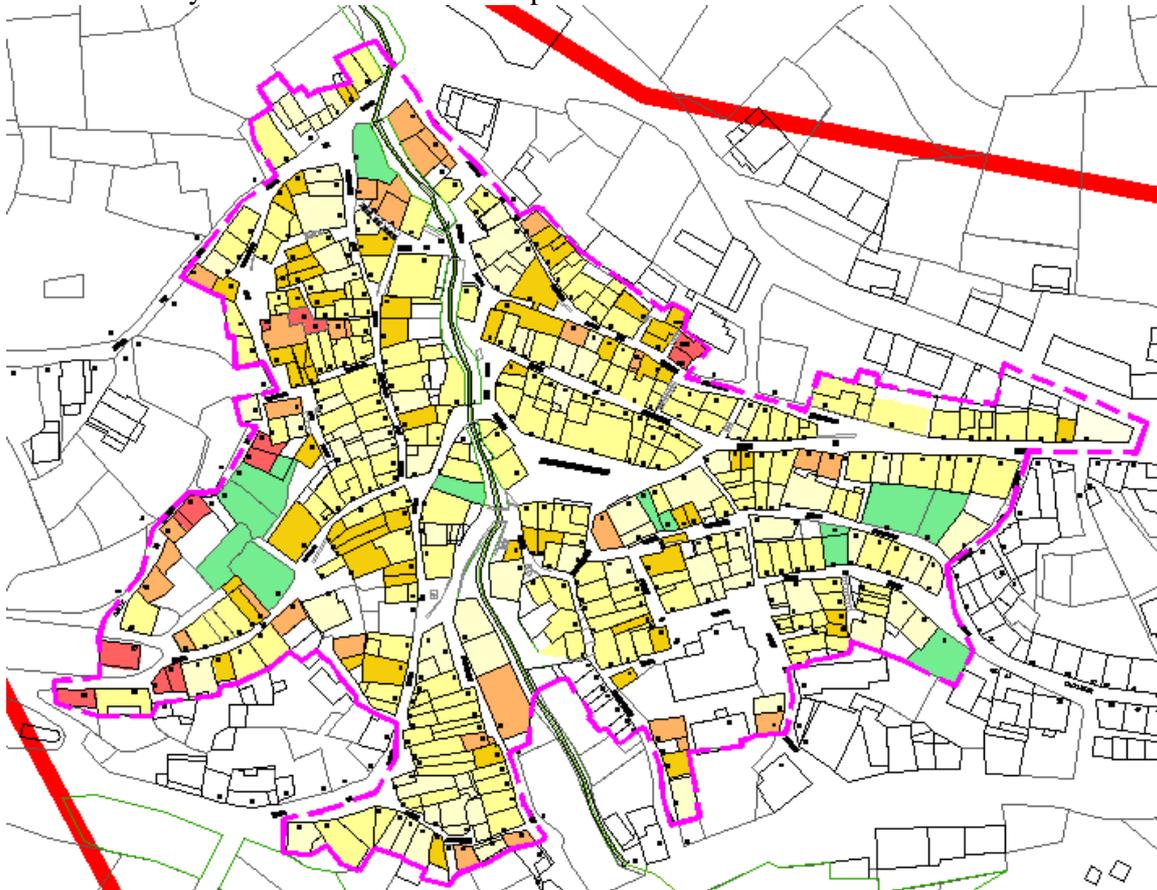
Se encuentran grafiados en el plano nº 7 correspondiente al “Estado de la edificación” las distintas gradaciones o niveles. Se encuentran en buen estado las nuevas construcciones y rehabilitaciones. En estado “aceptable” las construcciones tradicionales sin problemas importantes en su estructura, cubierta o fachada. Normalmente en uso, sus propietarios llevan a cabo mejoras o reparaciones periódicas.

En estado “deficiente” las edificaciones normalmente en desuso en las que aparecen humedades, grietas, tejados en malas condiciones, huecos sin carpinterías, etc. y que pueden pasar al estado de ruina en pocos años. Se recogen 25 inmuebles en estas condiciones.

En “ruina” los edificios sin techumbre, con graves deficiencias estructurales y riesgo de desplome. En algunos casos todavía se podrían reutilizar elementos aislados de su fachada. Se han recogido 12 inmuebles en ruina

Tal como se desprende de los datos, la edificación de Guisando se puede considerar, en líneas generales, en condiciones aceptables, como así indica reducido número de inmuebles en ruinas : 12 y unos 25 muy deteriorados, pero que se corresponden principalmente con las antiguas naves ganaderas y casillos.

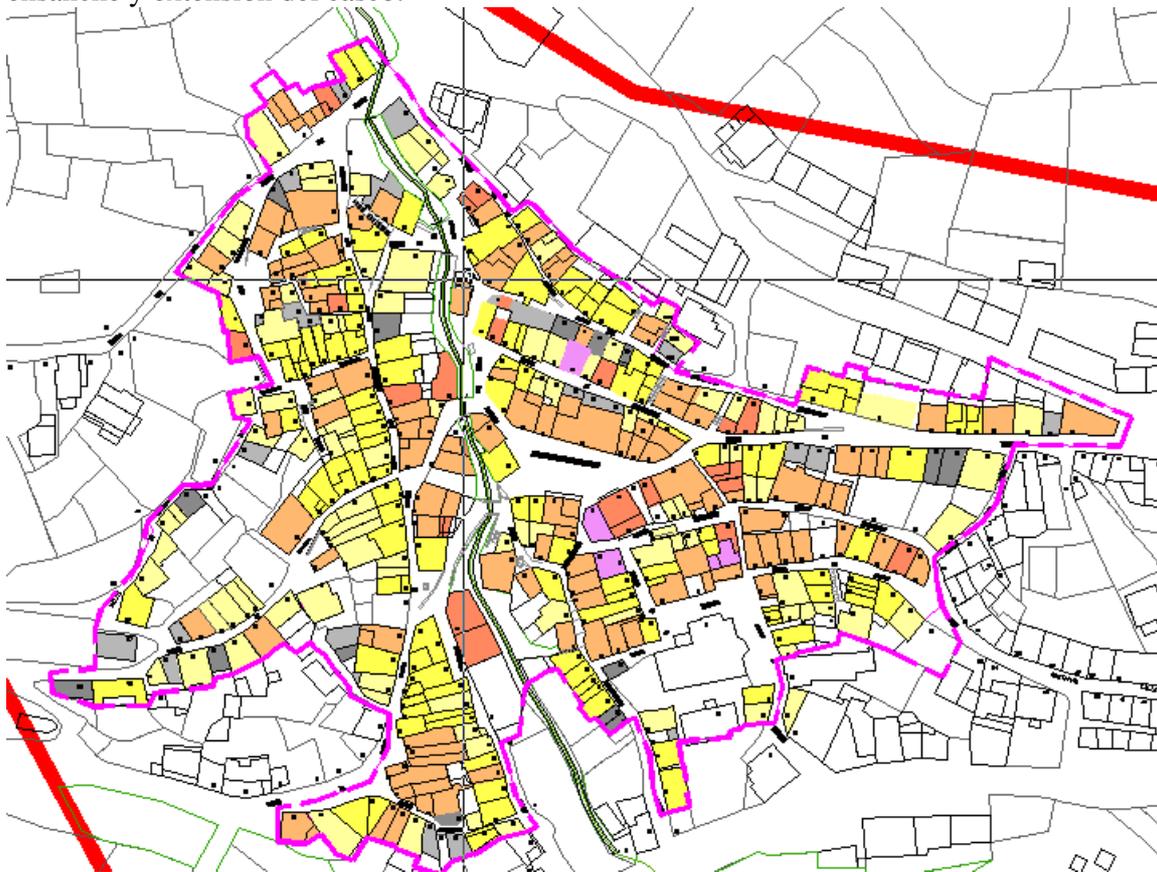
Luego le siguen 114 edificios de III plantas algunas con bajo cubierta, como caso excepcional, siendo mucho mas reducidas las construcciones de I planta, que con un total de 33 unidades se aproximan al número de naves agropecuarias ya que es muy difícil encontrar viviendas de una única altura, ya que las mismas se localizan en las zonas de ensanche y extensión del casco.

Finalmente hay que resaltar que existen 4 construcciones por encima de las III plantas + bajo cubierta y que en las Normas Urbanísticas Municipales ya fueron recogidas como fuera de ordenación.

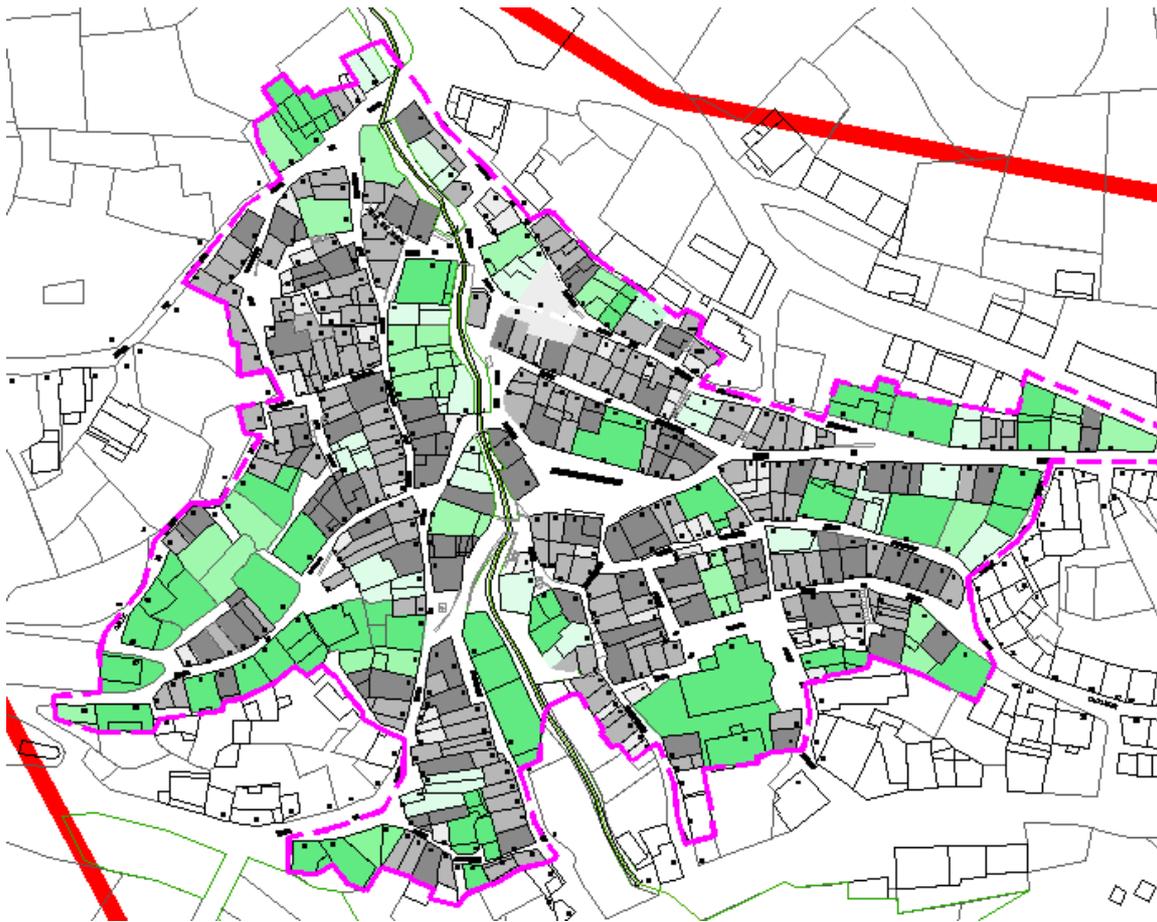
En el plano de información nº 11 se detallan las superficies agrupadas en los siguientes tramos:

1.- Menores de 25 m<sup>2</sup>, sin posibilidad de utilización residencial. La mayor parte se corresponden con las naves agropecuarias. Aunque existen varias infraviviendas muy precarias.

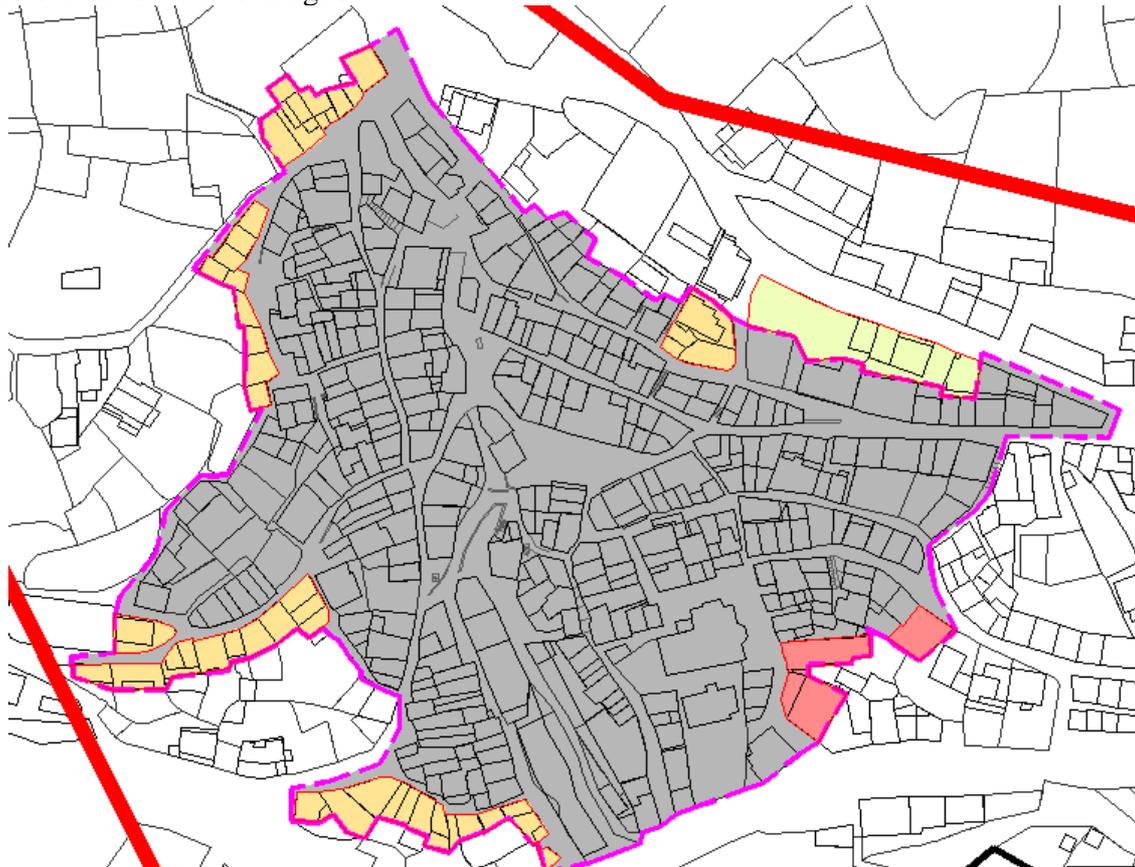
El ámbito de la modificación se señala en el perímetro magenta, y fondo color gris. En verde se señalan las edificaciones que inicialmente estaban dentro del casco antiguo y pasan a la zona de extensión grado 1º. En rojo aquellas parcelas que estando en la zona de ensanche en las NUM pasan al Casco Protegido. Y en color marrón las parcelas que estando dentro de la ordenanza de extensión grado 1º, en las NUM, pasan al Casco Protegido.

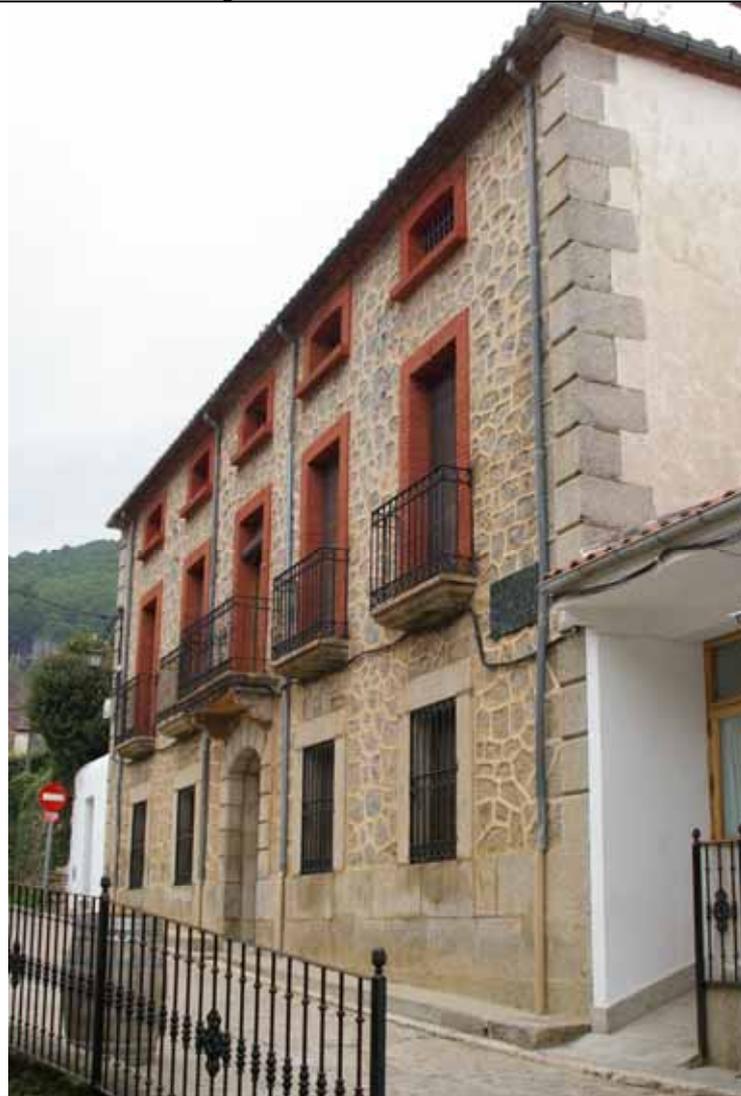
**1.1. Moderna representativa**

Fachada lisa de piedra con zócalo, esquinas y recercados de sillería de piezas de gran tamaño en planta baja y recercados de ladrillo visto en las planta altas

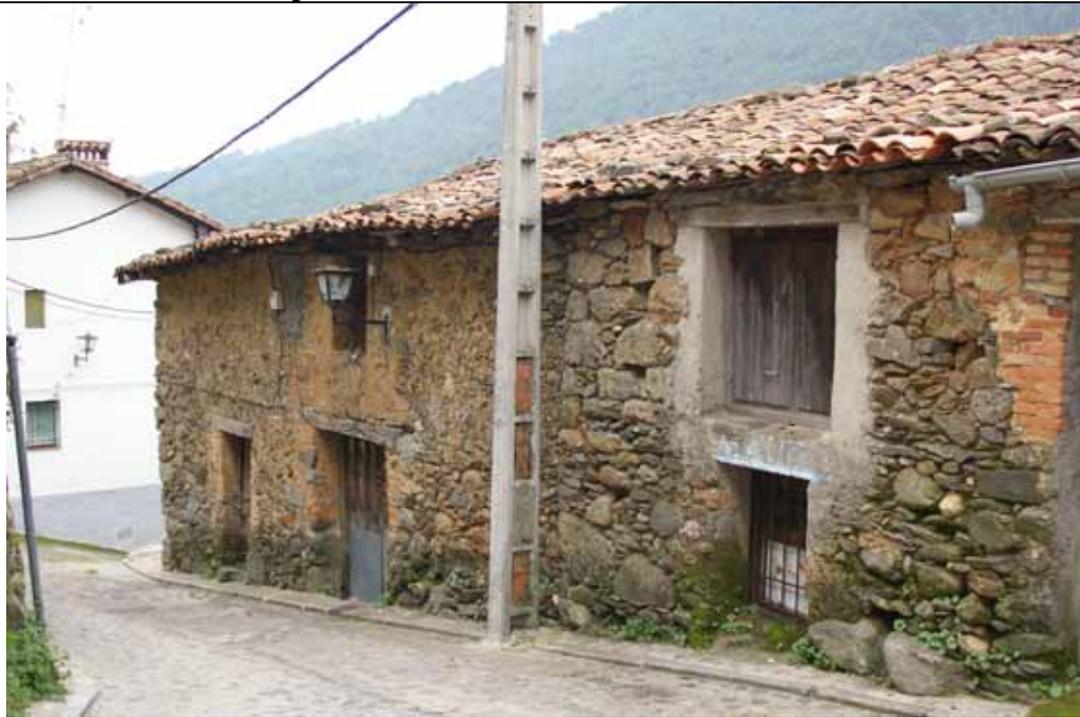
**1.2. Nave tradicional pecuaria.**

Fachada lisa de piedra irregular con solución uniforme en toda la fachada, sin resaltar las esquinas. Casi sin material de agarre y posiblemente se enfoscara inicialmente con morteros a la cal.

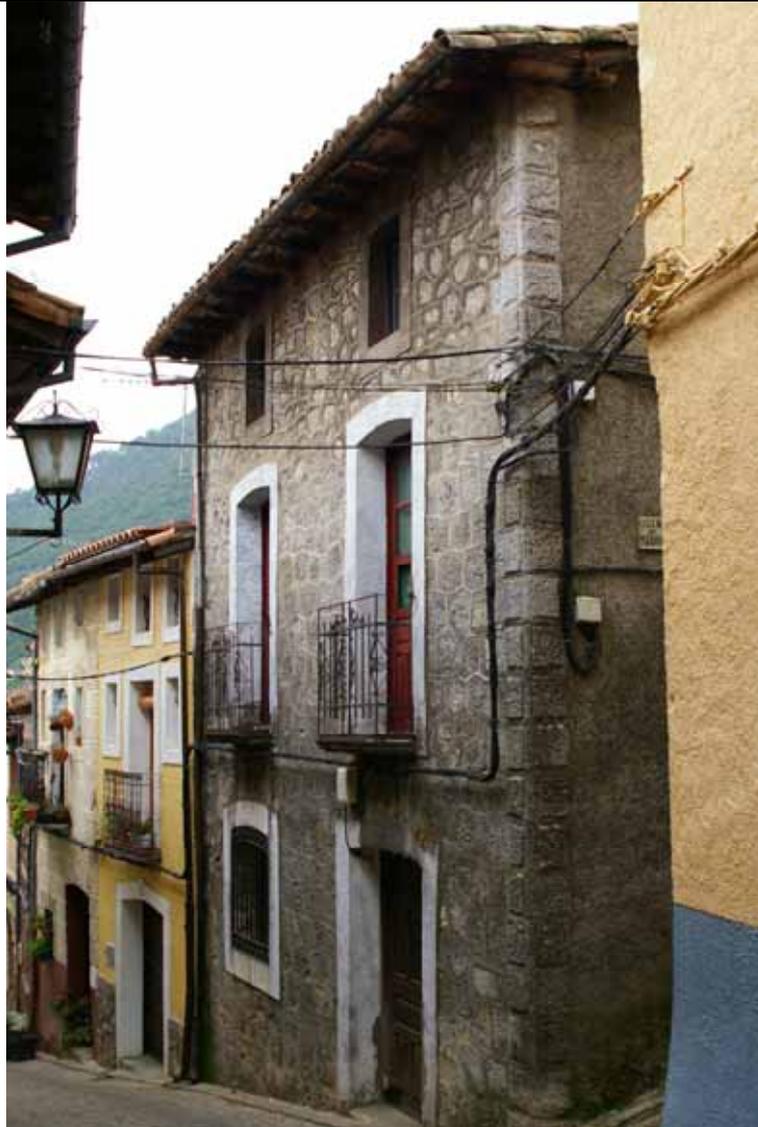
**1.3. Moderna tradicional**

Fachada lisa uniforme de piedra resaltando las esquinas con piedras de corte mas regular. Los recercados de huecos pintados sobre mortero de cemento.

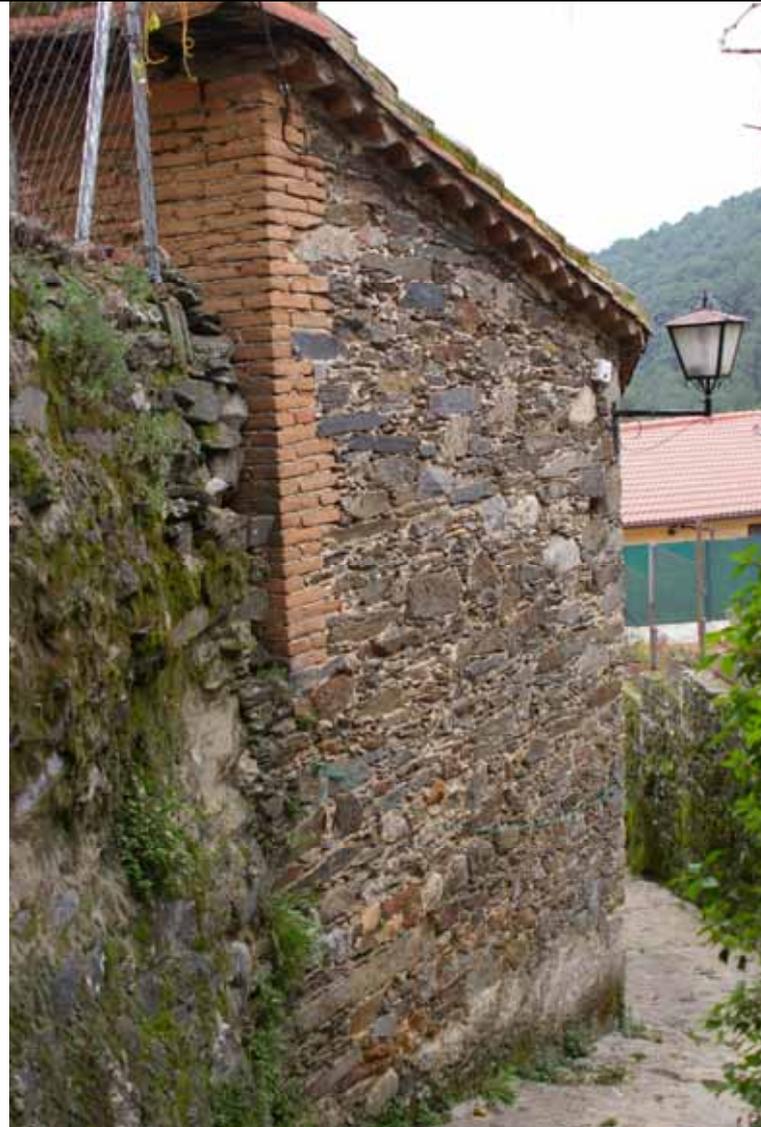
**1.4. Nave tradicional almacén agrícola**

Fachada lisa uniforme de piedra en todo su desarrollo.

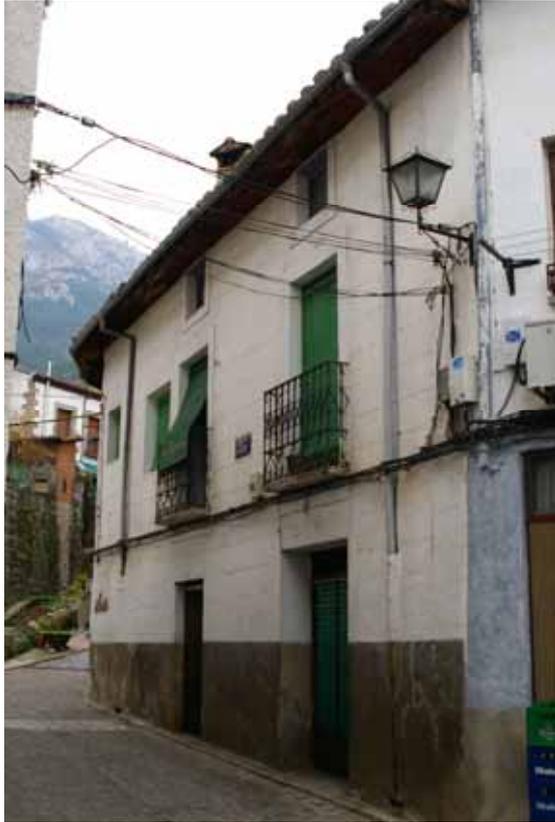
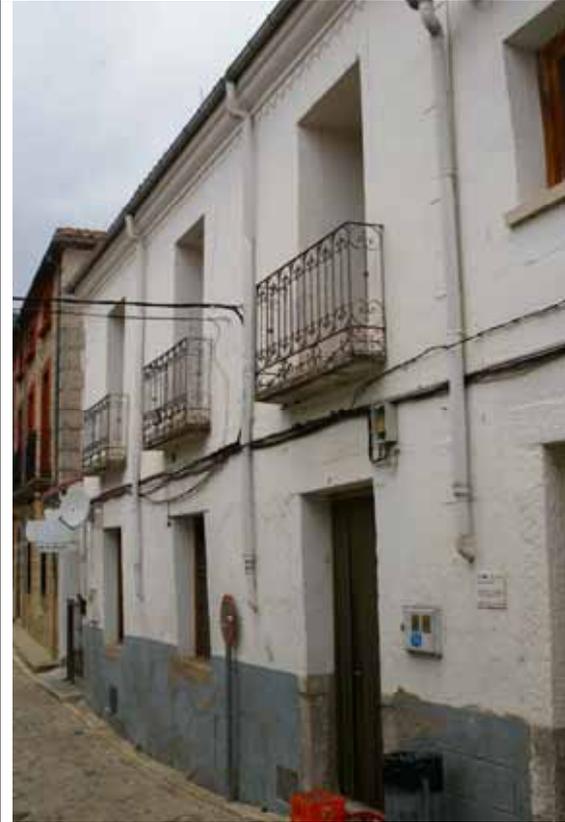
### 2.1.- Encalada

Fachada lisa de piedra enfoscada y encalada exteriormente con solución uniforme en toda la fachada, con cambio de color en el zócalo y sin resaltar las esquinas o en todo caso un ligero despiece.

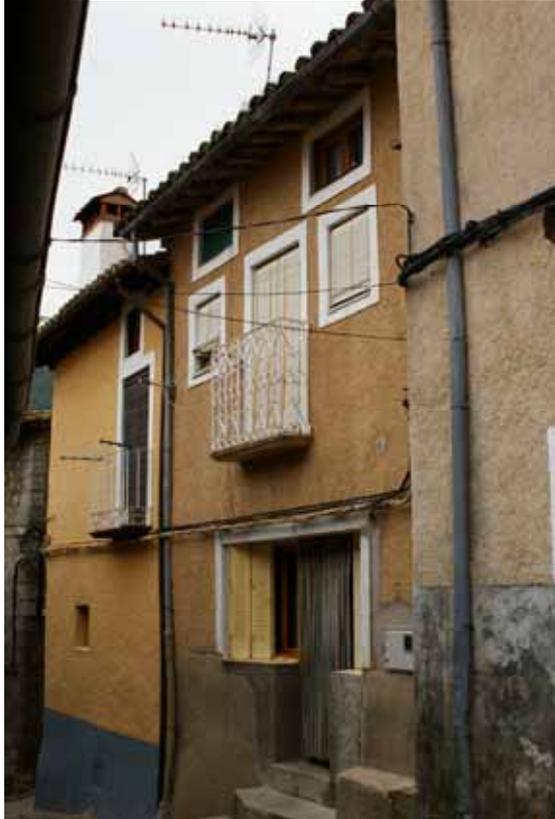
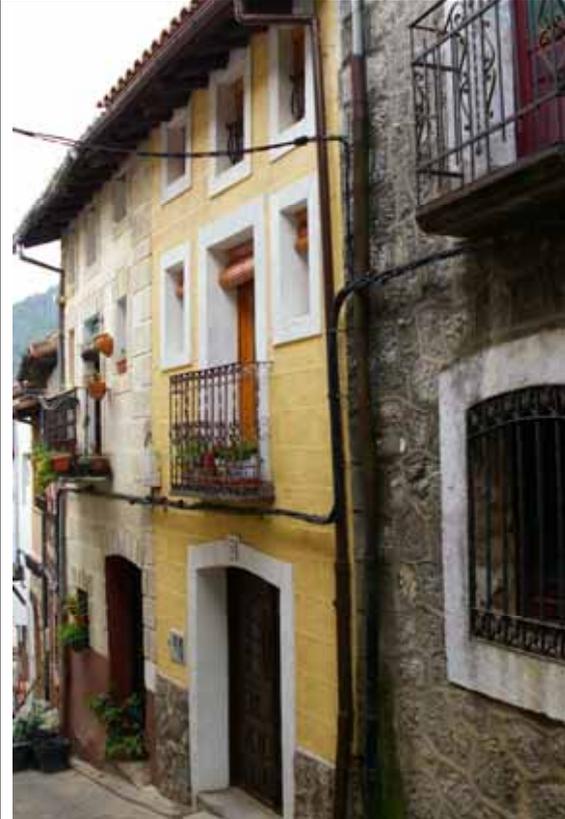
### 2.2.-Pintada con recercados

Fachada lisa de piedra enfoscada y pintada exteriormente en colores ocre con recercado de los huecos de puertas y ventanas y con cambio de color en el zócalo y sin resaltar las esquinas o en todo caso un ligero despiece.

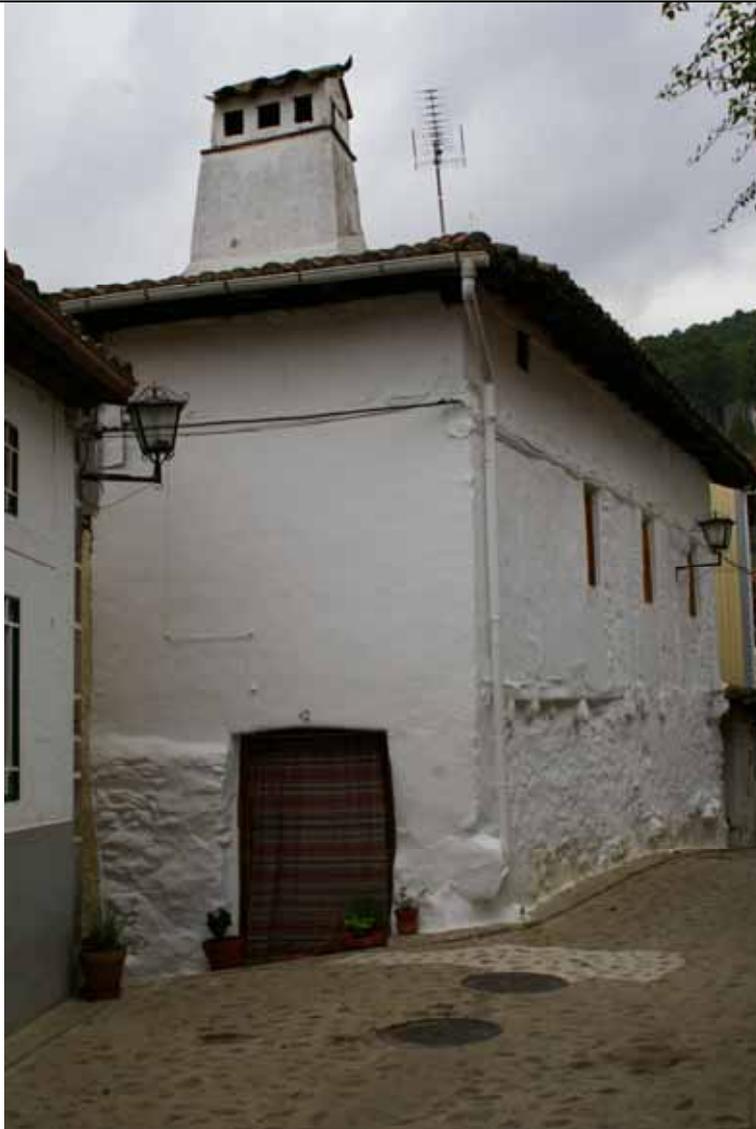
#### 3.1.- Entramado sin resaltar

Fachada lisa de piedra en zócalo y planta baja, con una solución de entramado de madera con relleno de ladrillo. Todo ello unificado por un encalado de varias capas.

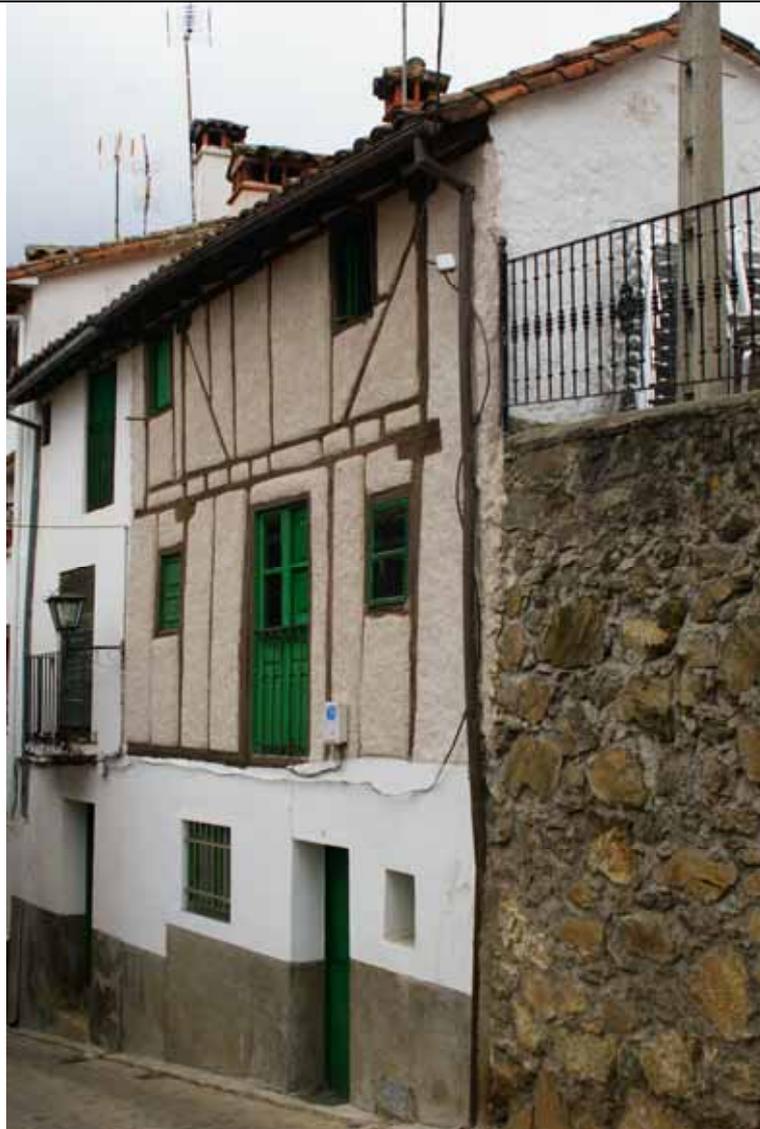
#### 3.2.- Entramado resaltado

Fachada lisa de piedra en planta baja, con enfoscado liso. La solución para las plantas altas es una fachada en línea de entramado de madera resaltando los diversos elementos estructurales con relleno de ladrillo enfoscado

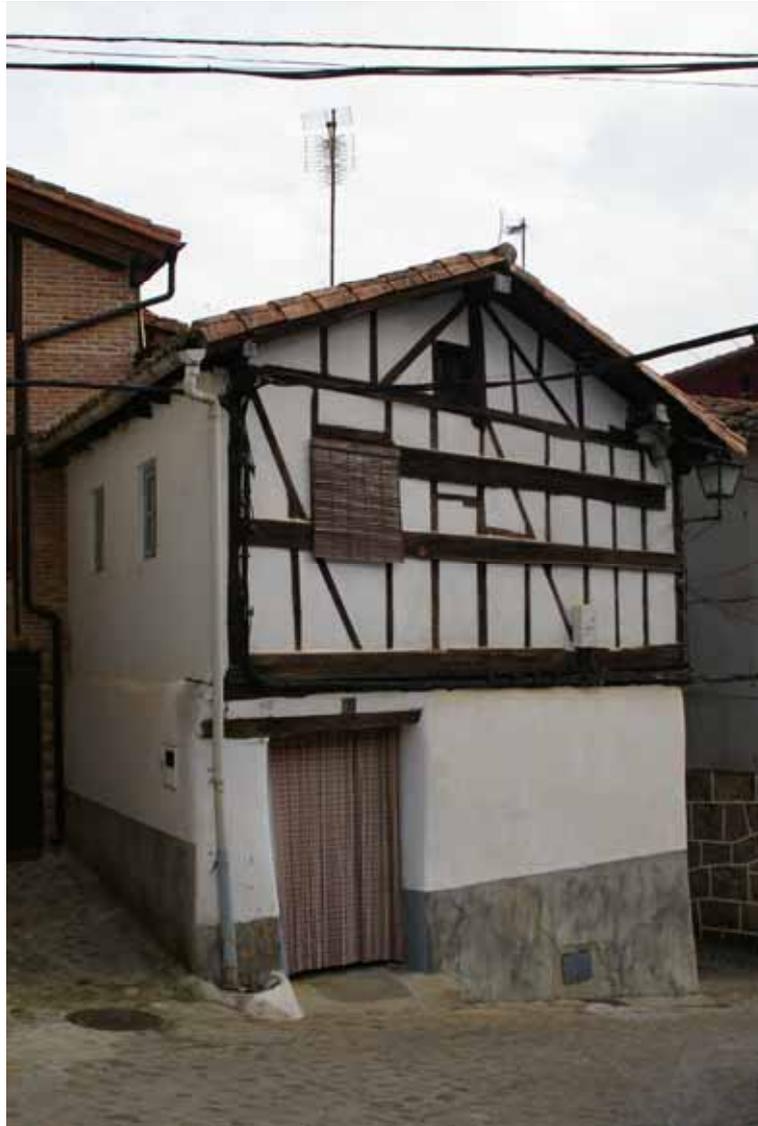
#### 3.3.- Entramado resaltado

Fachada lisa de piedra en planta baja, enfoscado y con una solución para las plantas altas de entramado de madera resaltado con cuajado de ladrillo enfoscado

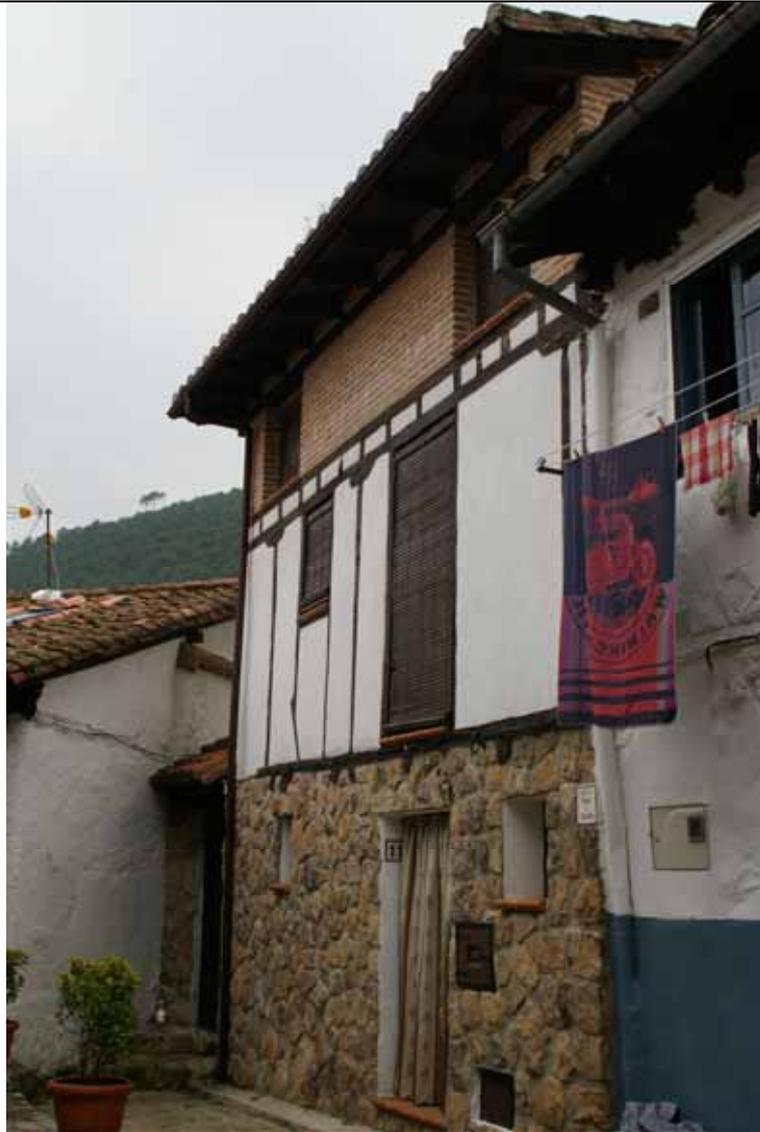
**3.1.- Entramado rehabilitado**

Fachada lisa de piedra, inicialmente encalada con un zócalo gris, actualmente se ha limpiado dejando la piedra vista en planta baja. La solución de entramado de madera con relleno de ladrillo en planta primera ha dejado a la vista los elementos portantes anteriormente encalados. La elevación del sobrado aunque mantiene la misma altura se ha reconstruido con ladrillo de tejar

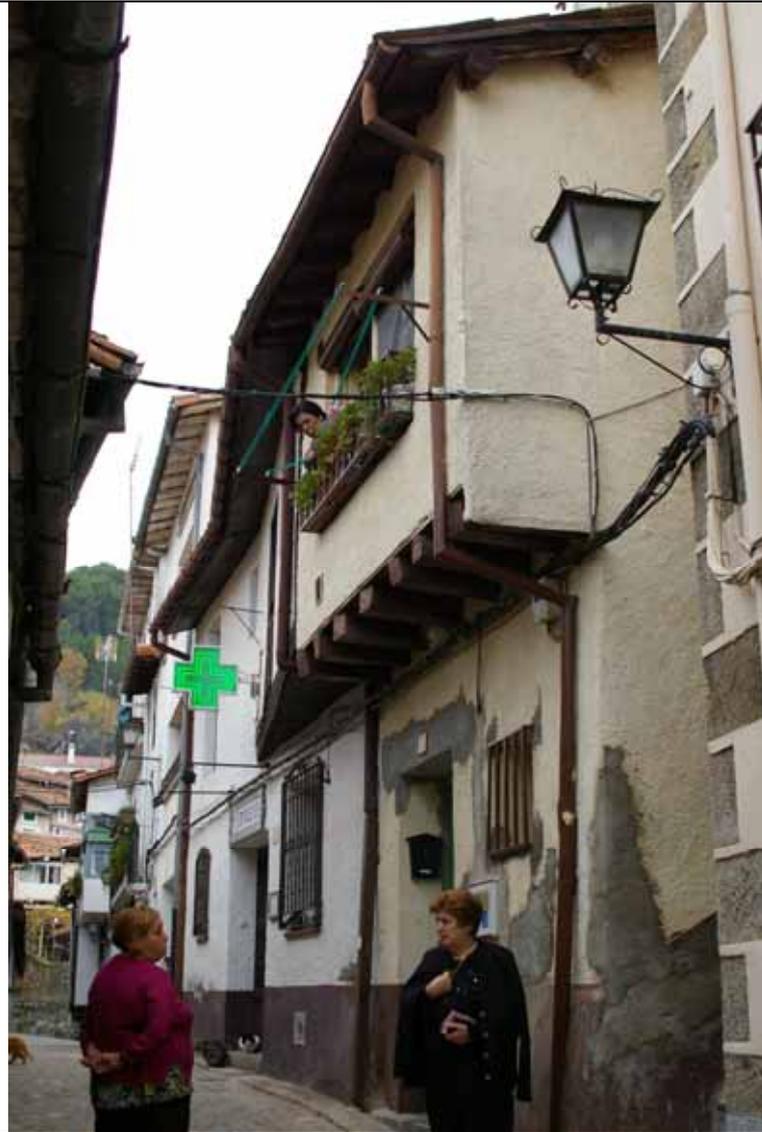
**4.1.- Entramado sin resaltar**

Fachada de piedra enfoscada y zócalo en planta baja con una planta alta volada con canecillos de fuerte sección de madera con estructura oculta y cuajado de ladrillo enfoscado.

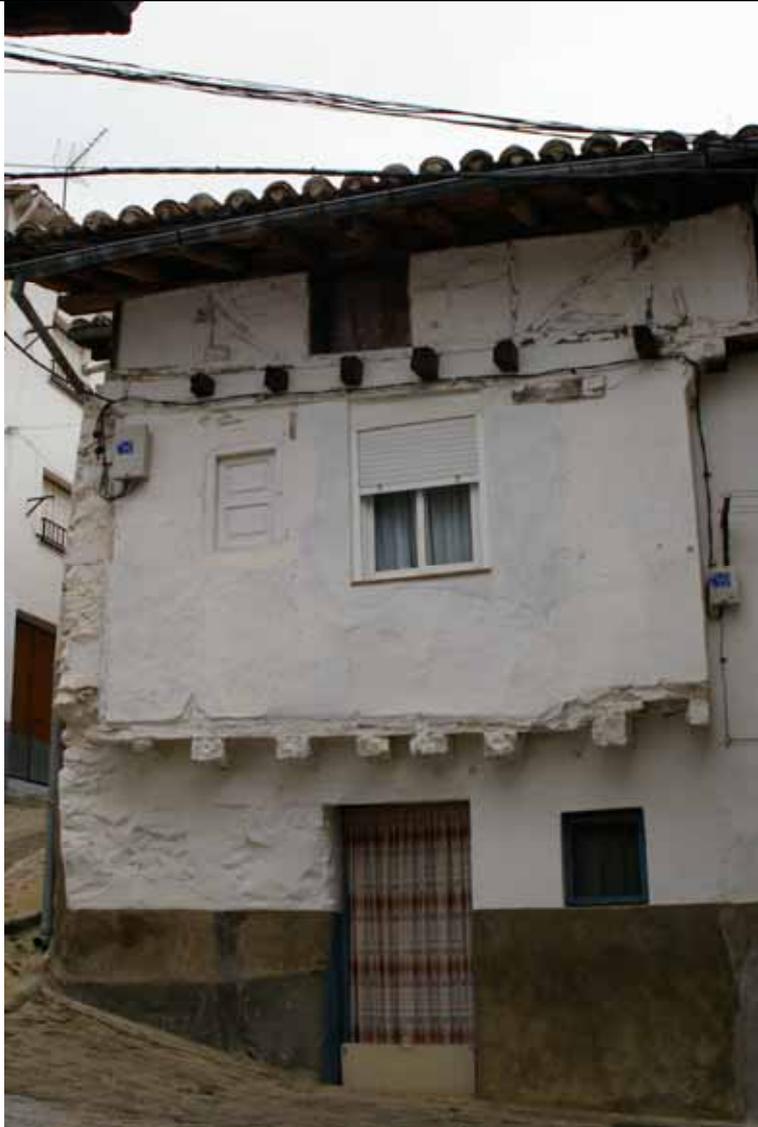
**4.2.- Entramado sin resaltar**

Fachada con vuelo de piedra en planta baja, con una solución de entramado de madera con relleno de ladrillo. Todo bajo numerosas capas de cal. En el bajo cubierta se puede apreciar el entramado, y las tornapuntas que arriostran la estructura.

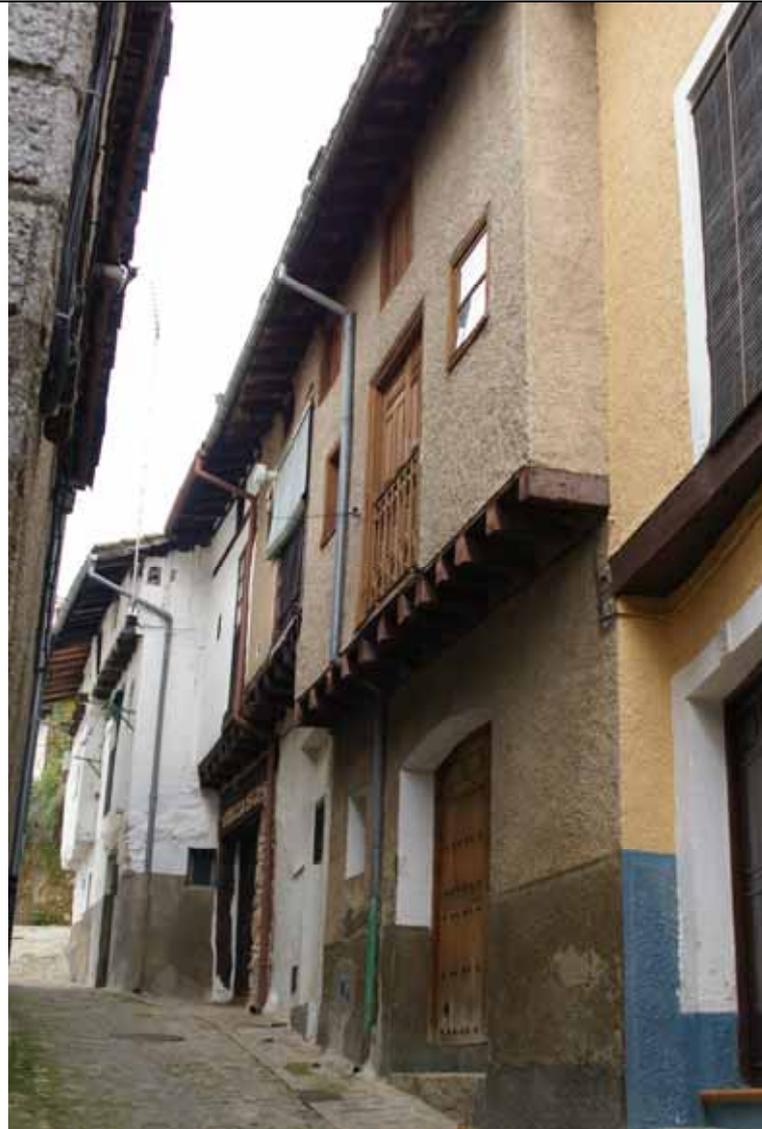
**4.3.- Entramado sin resaltar**

Fachada con vuelo de planta alta y sobrado. Muro de piedra enfoscado con resalto del zócalo en otro color. Vuelo de las plantas superiores sobre canes de sección importante. El entramado de madera queda oculto bajo una capa gruesa de enfoscado coloreado a la tirolesa.

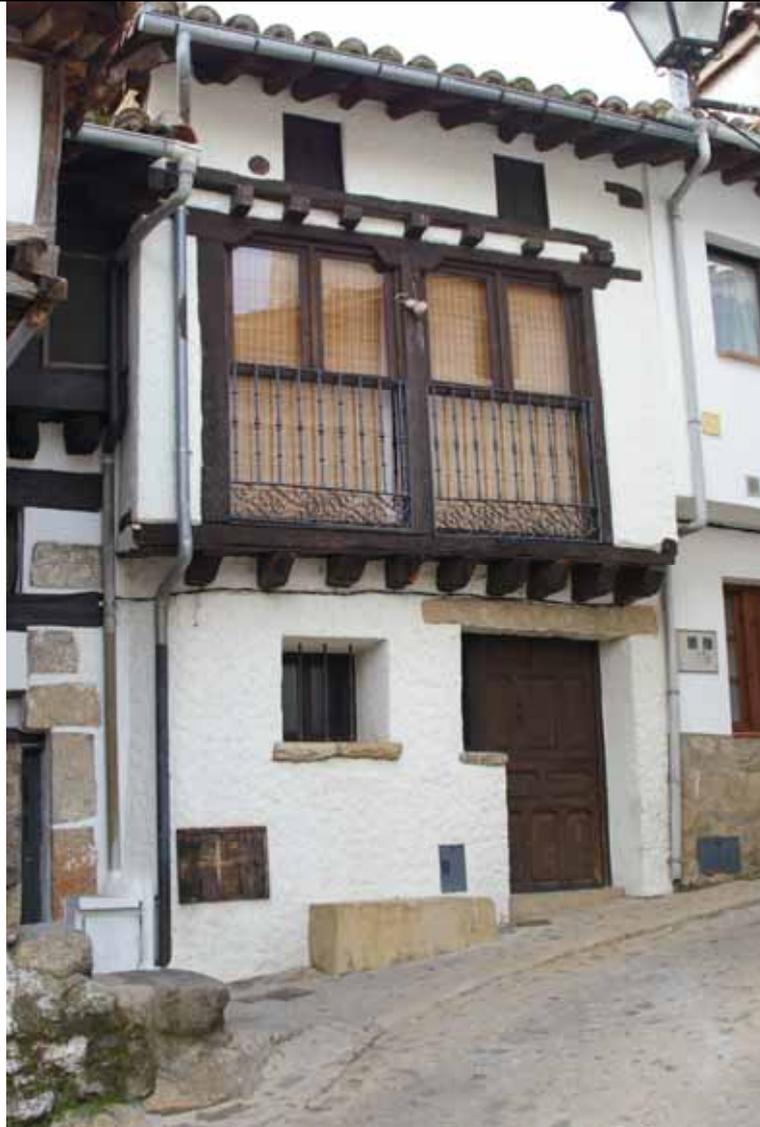
**4.4.- Vuelos resaltado**

Fachada con vuelo de planta alta y sobrado, sobre un muro de piedra en zócalo de planta baja. La solución de entramado de madera con relleno de ladrillo se exhibe al exterior conformando una galería acristalada.

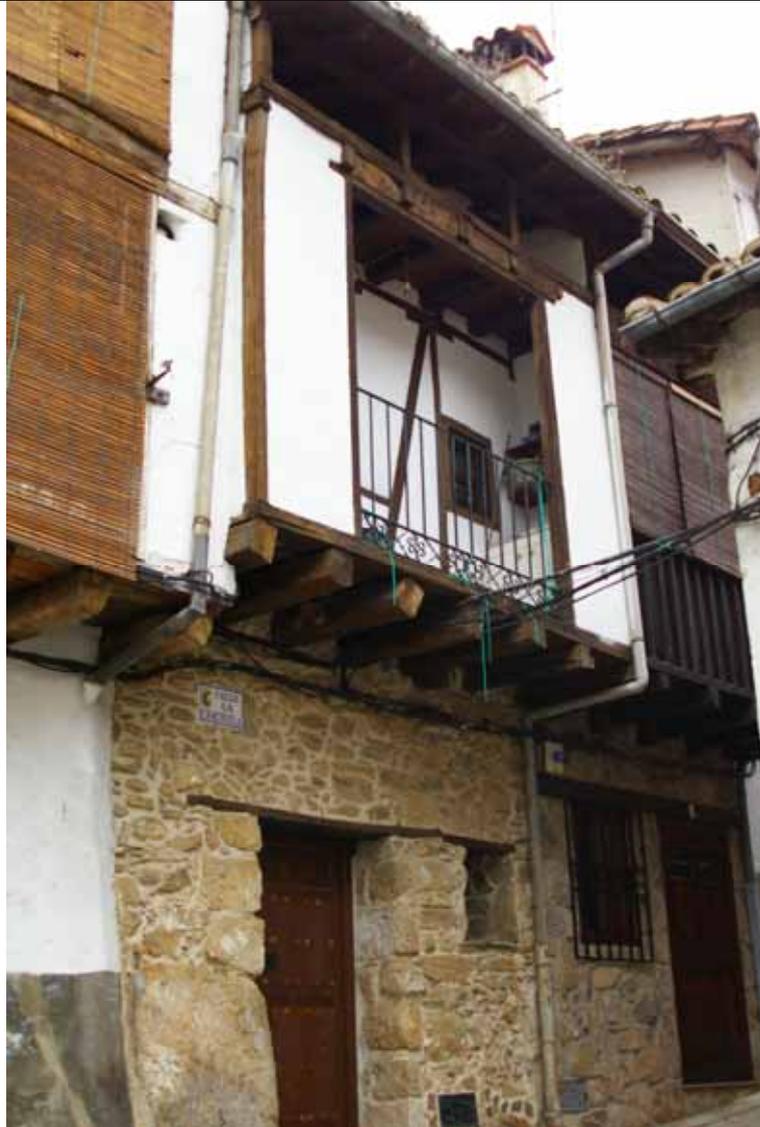
**4.5.- Vuelo con secadero bajo cubierta**

Interesante ejemplo, de la tipología dominante en el valle del Tietar.

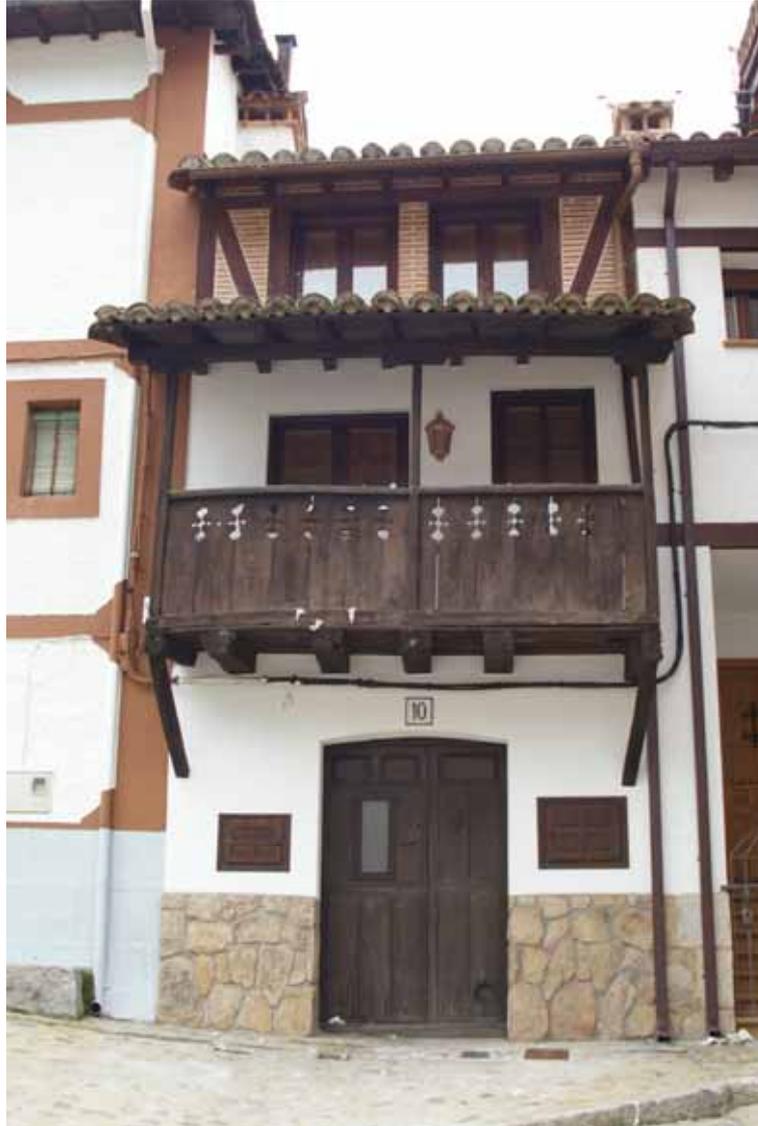
**4.6.- Vuelo con elevación de planta reciente**

Fachada con vuelo solo del balcón de madera sobre fachada lisa de piedra en zócalo y planta baja, con una solución de entramado de madera con relleno de ladrillo oculto en planta primera y cuajado de ladrillo de tejar visto en el sobrado.

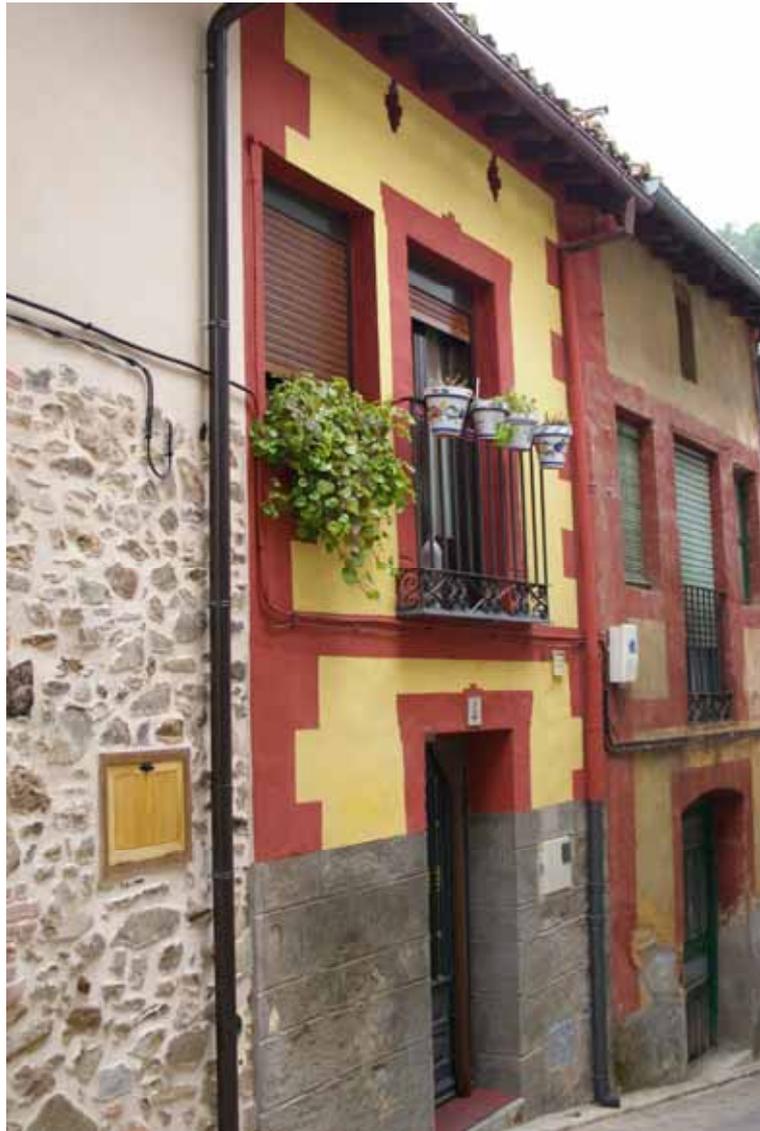
**5.1.- Resalte con cambio de color**

Fachada lisa de piedra con revoco en las dos plantas

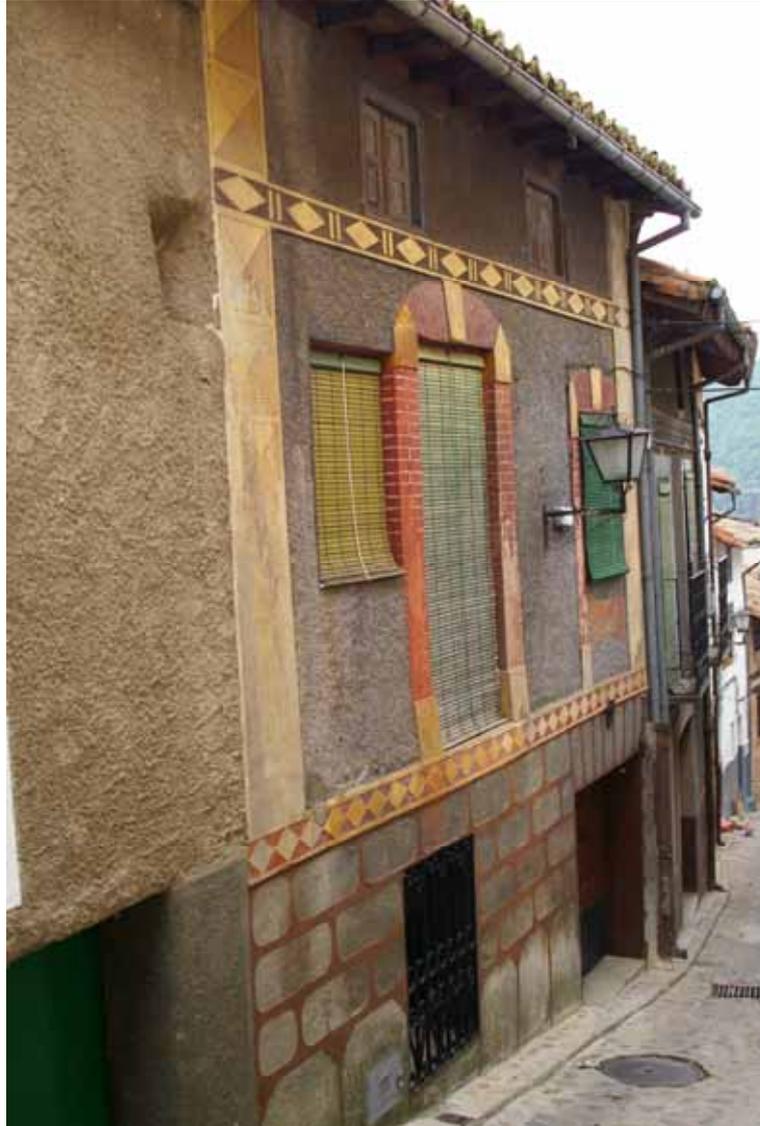
**5.2.- Elementos esgrafiados**

Fachada lisa de piedra en zócalo y planta baja, con una posible solución de entramado de madera oculto bajo un tratamiento original de la fachada, donde los elementos estructurales se resaltan mediante esgrafiados de dibujos geométricos de colores llamativos.
