**MODIFICACION PUNTUAL DE LAS NORMAS  
URBANISTICAS MUNICIPALES**

**PROTECCION DEL  
CONJUNTO HISTORICO**

**GUISANDO (AVILA)**

**MEMORIA**

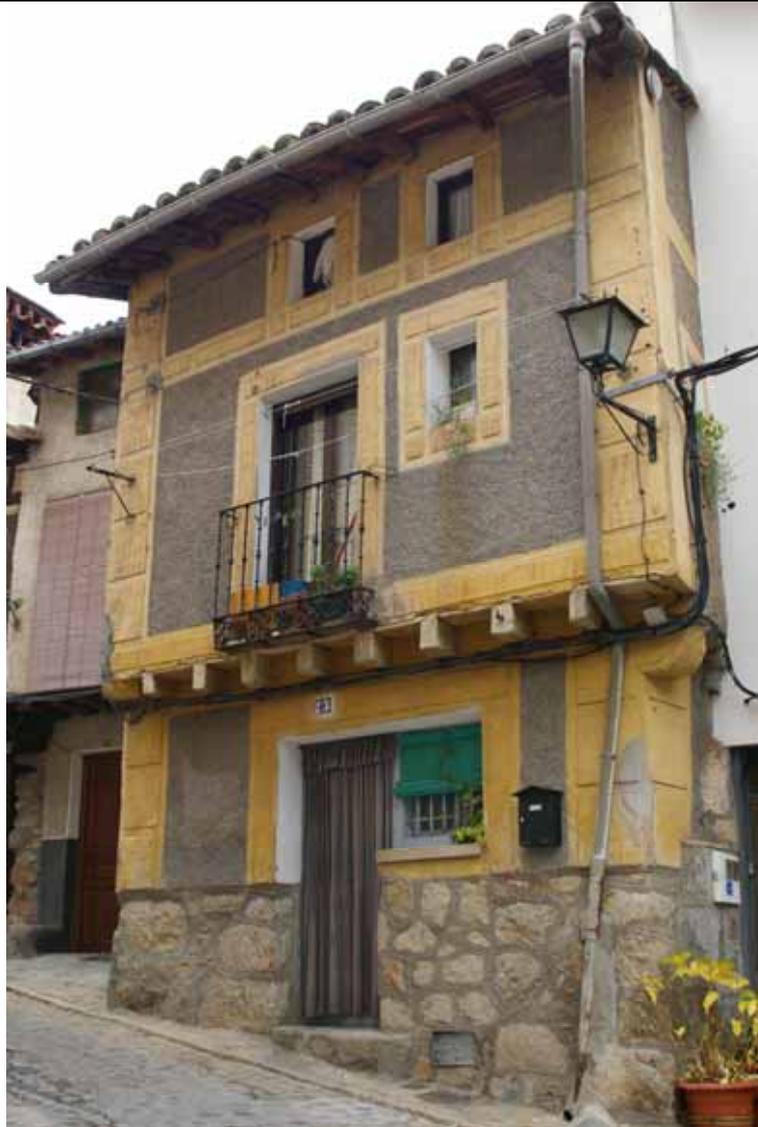
### 5.3.- Elementos esgrafiados silleria color

Fachada tradicional de vuelo de las plantas superiores de entramado de madera voladas sobre un muro de carga en planta baja. Todo ello unificado con un tratamiento de revoco imitando sillería en color que remarca huecos, frentes de forjado y esquinas.

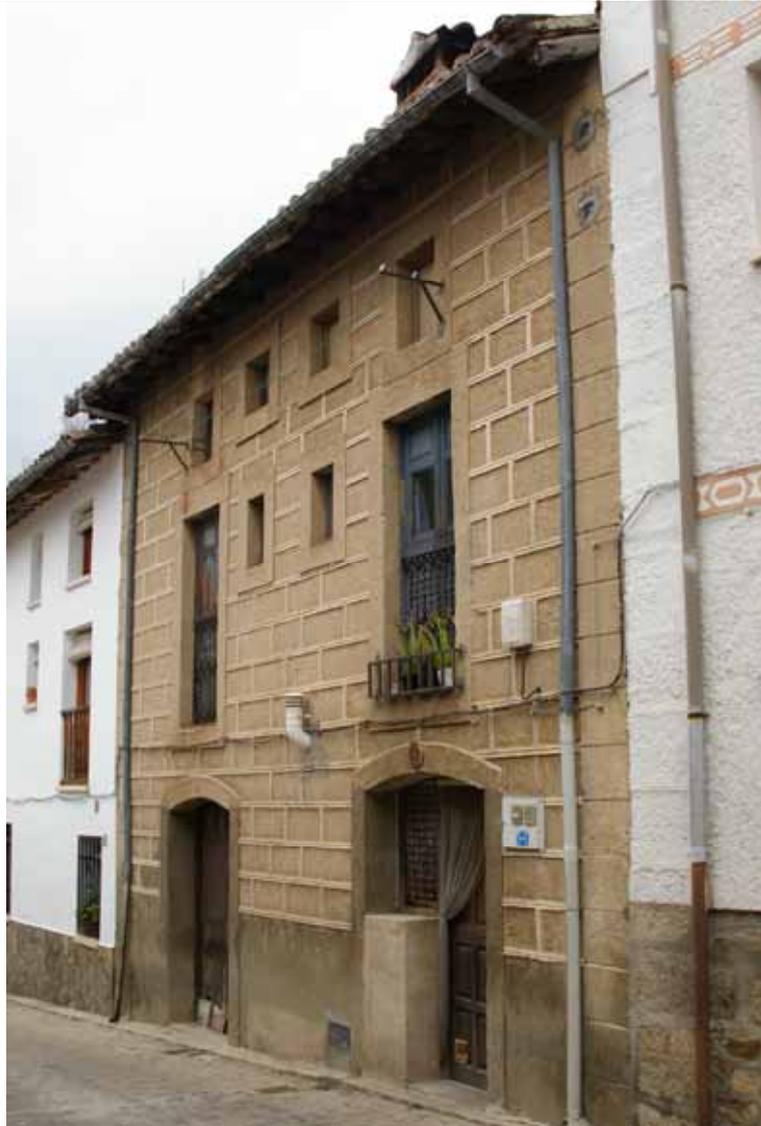
**5.4.- Esgrafiado silleria revoco.**

Fachada lisa con revoco imitando piedra de sillera con zócalo liso en planta baja.

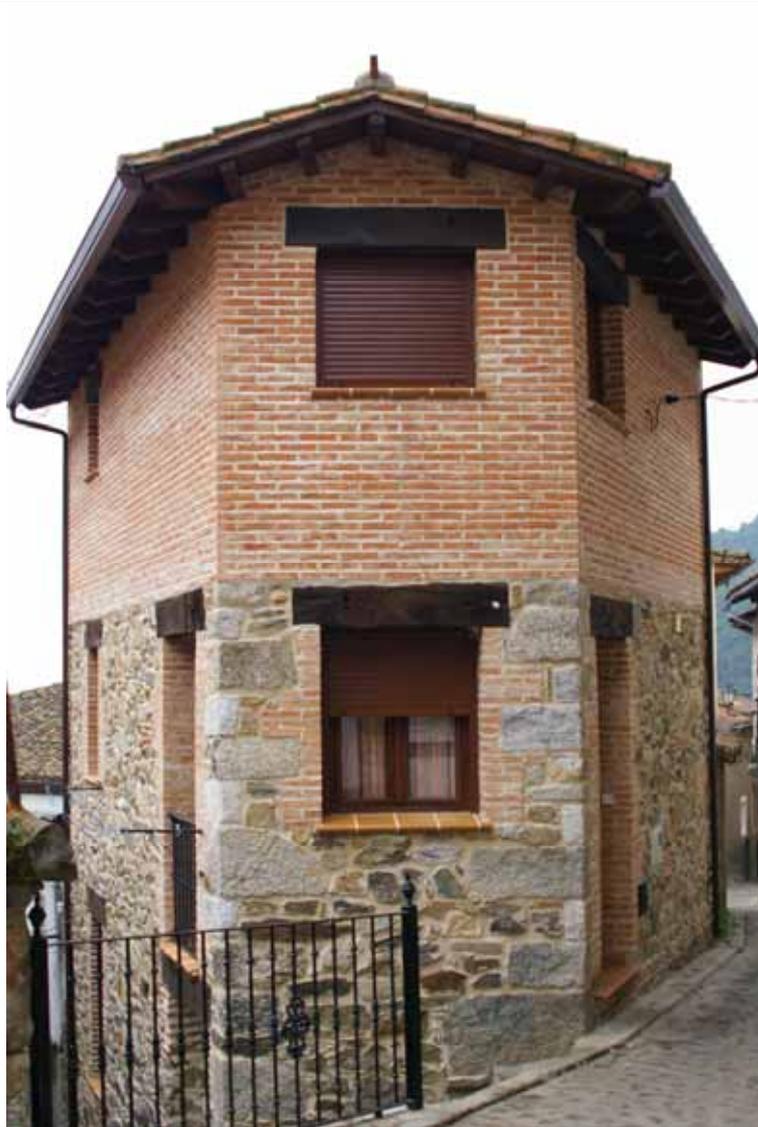
### 6.1.- Reposición moderna

Fachada lisa de muro de carga en piedra en la planta baja, y ladrillo de tejar en la plata. Este ejemplo moderno no tiene antecedentes en las edificaciones tradicionales de Guisando.

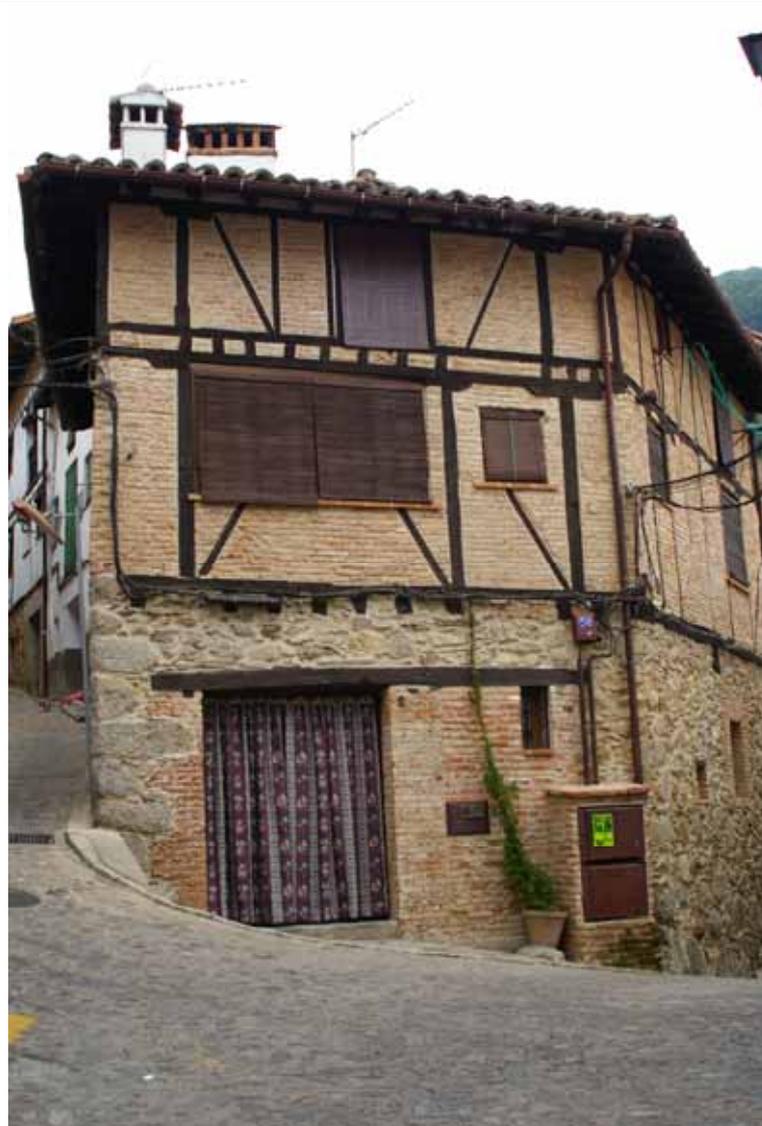
**7.1.- Entramado resaltado**

Fachada lisa de piedra en zócalo y planta baja, con una solución de entramado muy complejo de madera con relleno de ladrillo de tejar

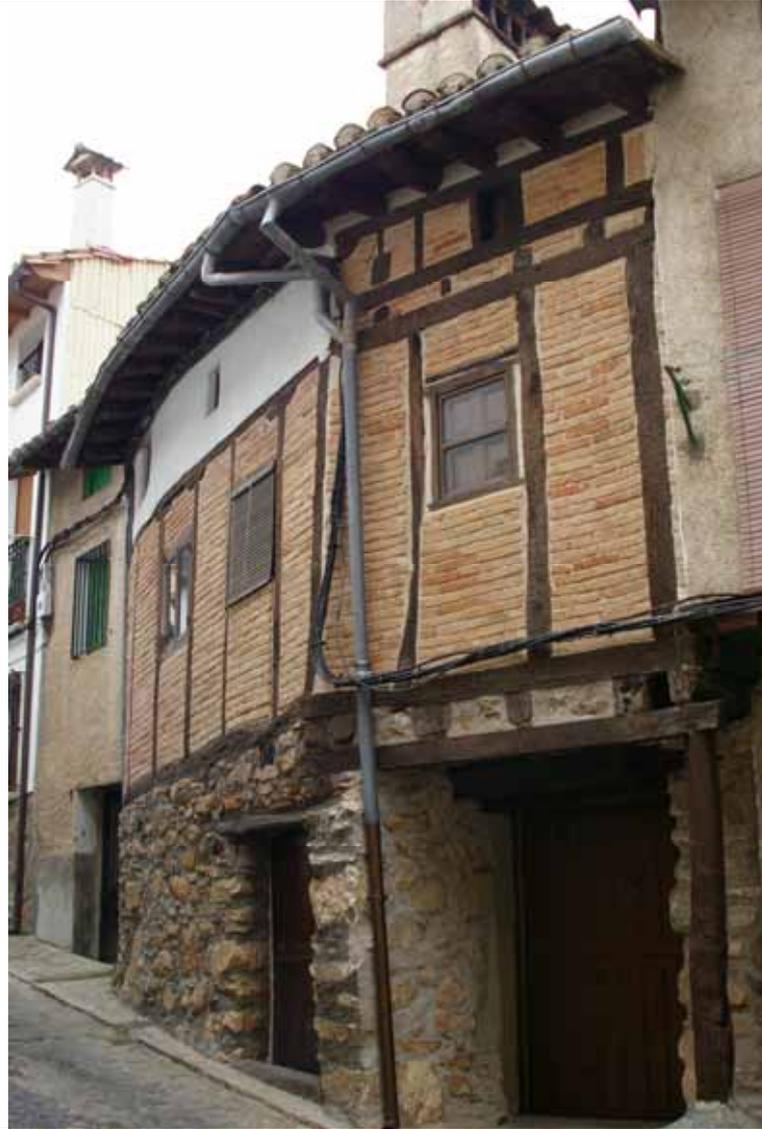
**7.2.- Entramado resaltado diferencia bajo cubierta rehabilitado**

Fachada lisa similar a la anterior con un muro de piedra muy irregular en zócalo de planta baja, con una solución de entramado de madera con relleno de ladrillo en planta alta y sobrado

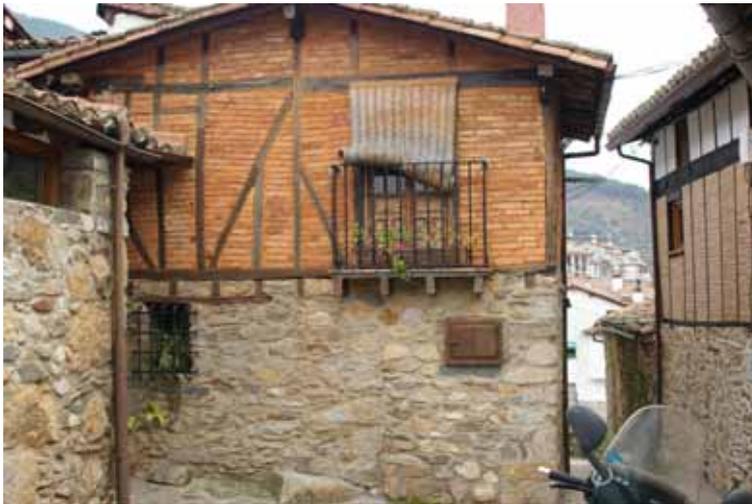
**7.3.- Entramado tradicional rehabilitado**

Fachada rehabilitada lisa de piedra irregular con solución uniforme en toda la fachada, sin resaltar las esquinas. Posiblemente se enfoscara inicialmente con morteros a la cal.

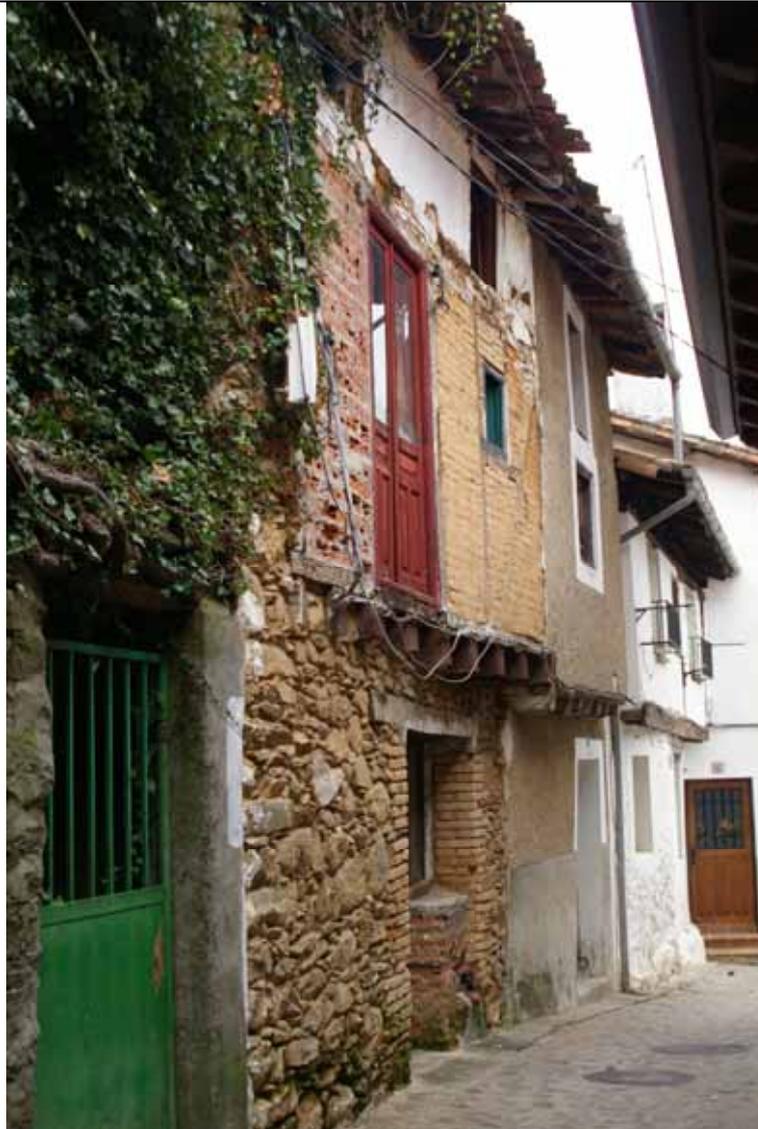
**8.1.- Entramado vuelo tradicional**

Fachada bastante deteriorada pero que se recoge como ejemplo de la arquitectura tradicional. Con un ligero vuelo de ancho irregular de la planta alta.

Alero muy deteriorado de canes y tabla de madera .

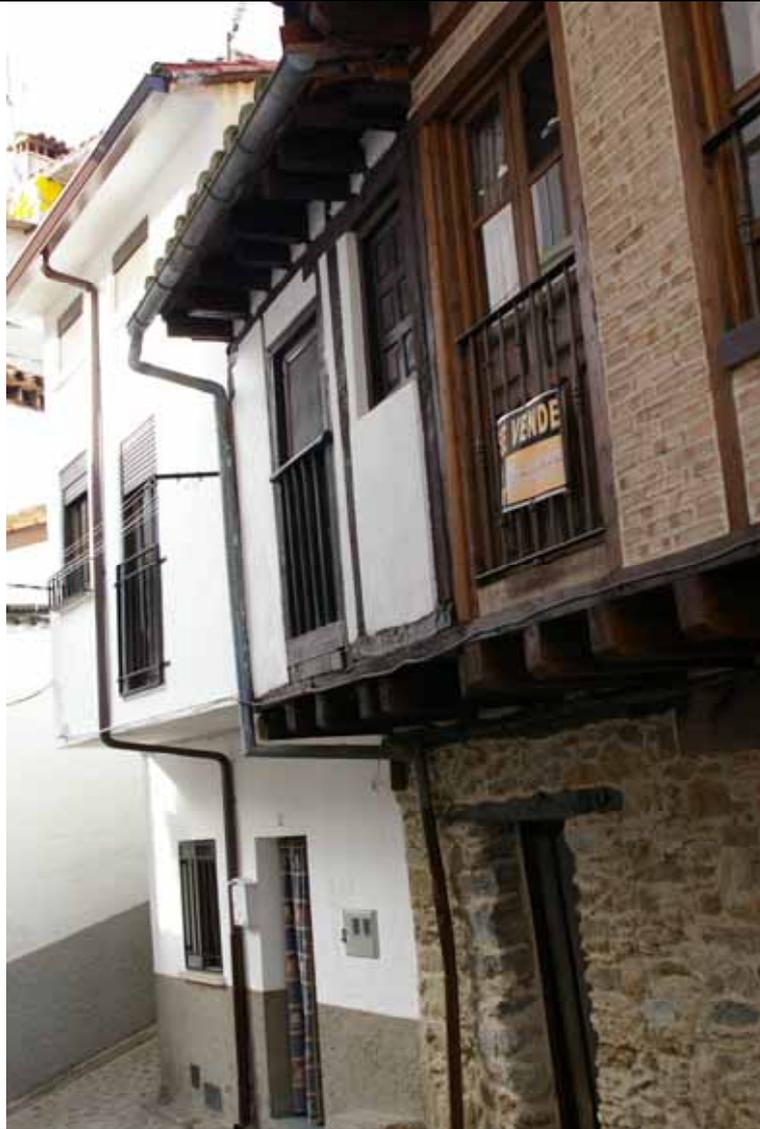
**8.2.- Entramado rehabilitado**

Dos fachadas colindantes que se han rehabilitado de maera diferente aunque conservado la estructura de entramado de madera tradicional.

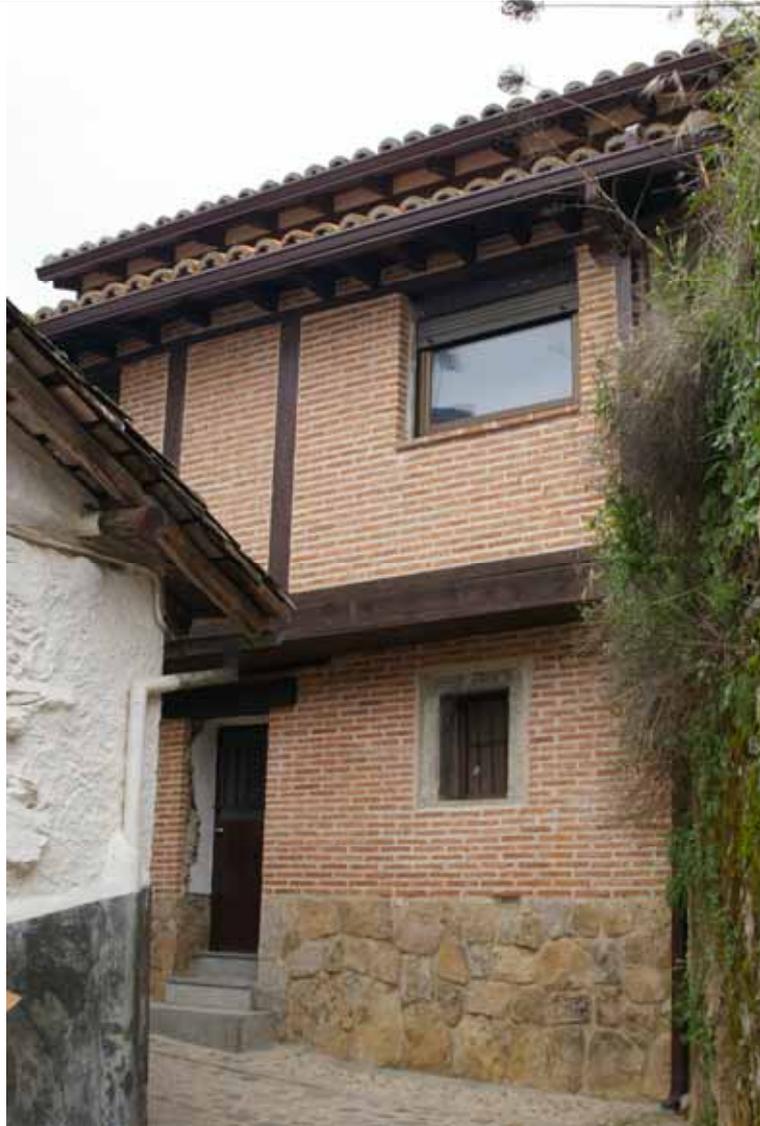
**8.2.- Reposicion moderna**

Fachada con vuelo de la planta alta y retranqueo del bajo cubierta.

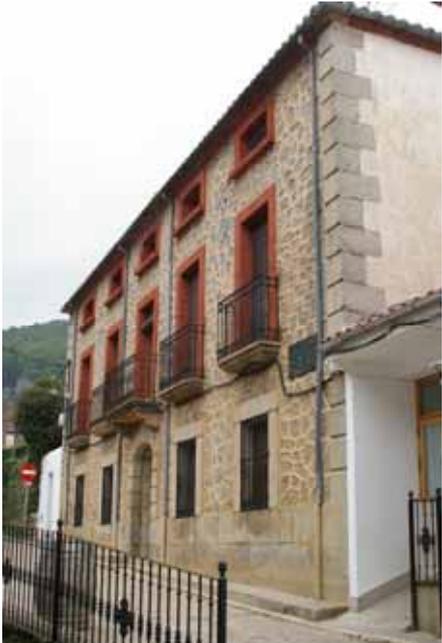
<b>1. FACHADA PIEDRA</b>

<b>VOLUMEN</b> - Compacto sin vuelos - Posible vuelo balcones de hierro
	<b>RECERCADOS</b> - Recercados de huecos con sillería, ladrillo o enfoscado y pintado. - Esquinas de sillería
	<b>COMPOSICION HUECOS</b> - Ventanas manteniendo simetría - Diferenciación por plantas, diferente P:Baja
	<b>ALEROS</b> - Poco vuelo. - Pueden ser de canchillos de piedra - Canalones de zinc
	<b>MATERIALES</b> - Piedra de granito de mampostería vista en edificios de viviendas rejuntadas con mortero de cemento y llagueado resaltado. - Piedra metamórfica sin llaga en edificaciones complementarias.

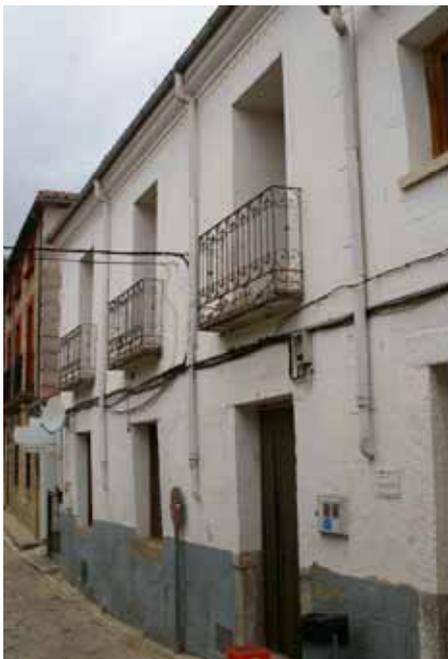
<b>2. FACHADA LISA</b>

<b>VOLUMEN</b> - Compacto sin vuelos - Posible vuelo balcones cortos de hierro
	<b>RECERCADOS</b> - Recercados de ventanas diferente color - Esquinas marcadas en el enfoscado y otro color - Zócalos colores oscuros.
	<b>COMPOSICION HUECOS</b> - Ventanas manteniendo simetría - Diferente la P:Baja
	<b>ALEROS</b> - Pequeños aleros - Canalones de zinc
	<b>MATERIALES</b> - Enfoscado predominantemente blanco, con alguna solución en colores ocres y enmarcados en color blanco.

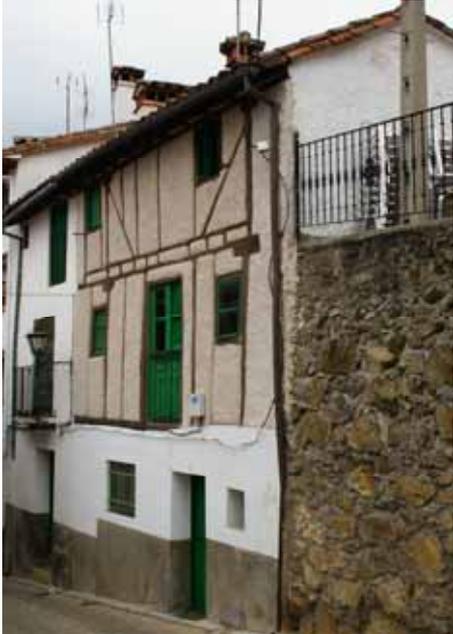
<b>3. ENTRAMADO DE MADERA ENFOSCADO</b>		
<b>Sin vuelo</b>

VOLUMEN	<ul style="list-style-type: none"> <li>- Compacto sin vuelos</li> <li>- Mucha variedad de entramados con pies derechos y tornapuntas.</li> </ul>
	RECERCADOS	<ul style="list-style-type: none"> <li>- Recercados de ventanas aprovechando los pies derechos del entramado de madera, con dinteles del mismo material.</li> <li>- Zócalos colores oscuros.</li> </ul>
	COMPOSICION HUECOS	<ul style="list-style-type: none"> <li>- Ventanas irregulares de forma y disposición</li> <li>- Diferente la P:Baja</li> <li>- Puertas halconeras sin vuelo</li> </ul>
	ALEROS	<ul style="list-style-type: none"> <li>- Aleros con vuelos importantes</li> <li>- Canalones de zinc</li> </ul>
	MATERIALES	<ul style="list-style-type: none"> <li>- Enfoscado predominantemente blanco.</li> <li>- El entramado de madera puede queda oculto bajo el encalado o estar visto resaltado en la fachada.</li> </ul>

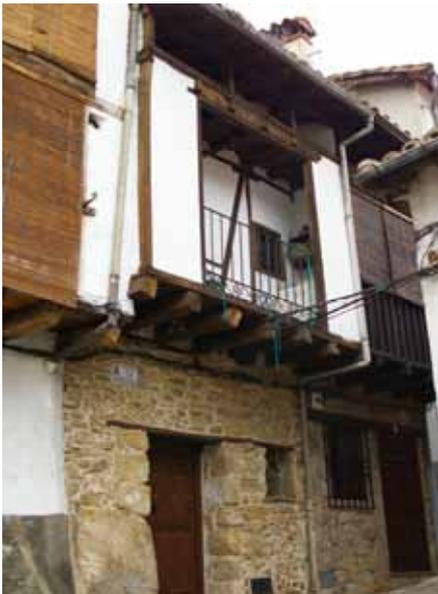
<b>4. ENTRAMADO DE MADERA ENFOSCADO</b>		
<b>Con vuelo</b>

VOLUMEN	<ul style="list-style-type: none"> <li>- Vuelos con canecillos de madera de gran sección sin labrar. El vuelo único sin escalonar la p.bajo cubierta o sobrado.</li> <li>- Galerías cerradas a los lados con fondo aprovechado la diferencia de ancho del muro de planta baja respecto del entramado ligero.</li> </ul>
	RECERCADOS	<ul style="list-style-type: none"> <li>- Recercados de ventanas aprovechando los pies derechos del entramado de madera, con dinteles del mismo material.</li> <li>- Zócalos colores oscuros o piedra vista.</li> </ul>
	COMPOSICION HUECOS	<ul style="list-style-type: none"> <li>- Ventanas irregulares de forma y disposición</li> <li>- Diferente la P:Baja con puerta entrada y pequeña ventana</li> </ul>
	ALEROS	<ul style="list-style-type: none"> <li>- Aleros con vuelos importantes en madera.</li> <li>- Canalones de zinc</li> </ul>

MATERIALES	<ul style="list-style-type: none"> <li>- Enfoscado blanco, con la estructura de madera vista de los vuelos resaltada aunque se enfosque el resto de la fachada.</li> <li>- Planta baja de mampostería de piedra vista o enfoscada.</li> <li>- Barandillas de tabla recortada</li> </ul>
	SECADERO	<ul style="list-style-type: none"> <li>-Entramado de madera sin cerrar en fachada, laterales entablados.</li> <li>- No sobresale del vuelo de planta primera, aprovechando la profundidad del cierre posterior retrasado.</li> </ul>

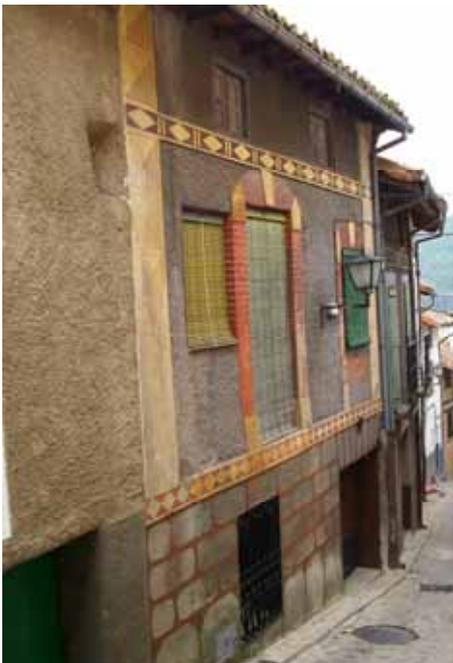
<b>5. FACHADA ESGRAFIADA</b> Elementos únicos, a conservar pero no repetibles como modelo tipológico.

VOLUMEN	- Generalmente compacto aunque hay casos con vuelos.
	RECERCADOS	- Recercados de ventanas diferente color con soluciones geométricas y colores contrastados - Esquinas resaltadas de manera similar, aunque con variedad de soluciones dentro de la misma fachada. - Zócalos colores oscuros.
	COMPOSICION HUECOS	- Generalmente las ventanas mantienen la simetría - Diferente la P:Baja
	ALEROS	- Aleros de madera - Canalones de zinc
	MATERIALES	- El revoco reproduce los elementos significativos de recercado de huecos de puerta y balcón, y despiece de sillería en las esquinas, utilizando colores de fuerte contraste

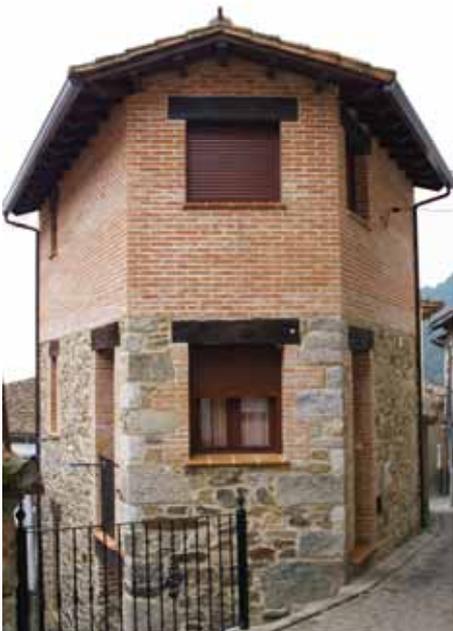
<b>6. FACHADA LISA DE LADRILLO</b> Solución hipológica moderna muy reducida

VOLUMEN	- Compacto sin vuelos - Posible vuelo balcones cortos de hierro
	RECERCADOS	- Dinteles de ventanas diferente material y color - Zócalos de piedra vista
	COMPOSICION HUECOS	- Ventanas manteniendo simetría - Diferente la P:Baja
	ALEROS	- Pequeños aleros - Canalones de zinc
	MATERIALES	- Ladrillo de tejar moderno.
